| 車 両 情 報 | | | | | |
| 三菱ふそう | 平成27年9月 | QPG-FS64VZ | 冷凍バン | FS64VZ-510051 | |

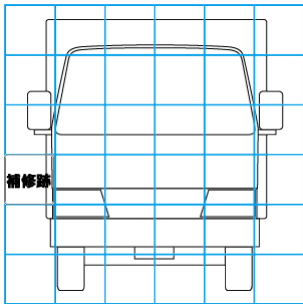
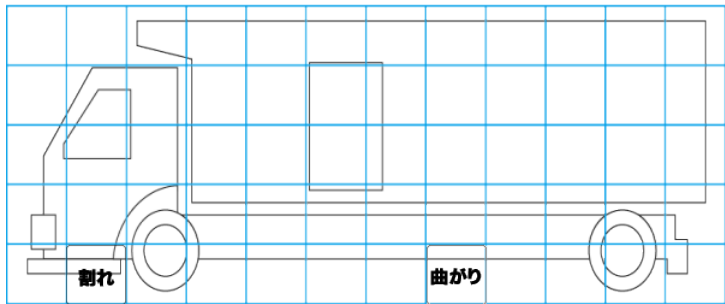
【外装】

特記事項 キャブ内汚れ、傷。アイドリングストップ付。ルームランプレンズひび割れ有。F右コーナパネル取付割れ(補修有)。  
F左ステップカバー割れ。燃料タンクステー曲り有。

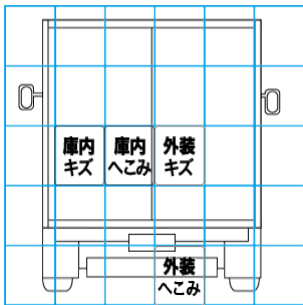
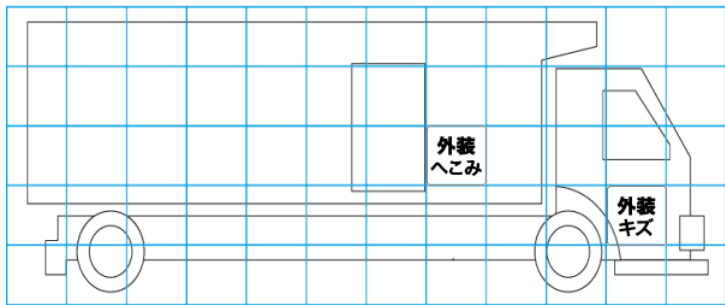
【ボデー内】

| 上物仕様 | | | |
|---|---|---|---|
| 【備考】ジョロダーレール4列。電動ジョロダー不良、要修理。ラッシングレール2段。庫内灯10ヶ。水抜き穴前後2対。 | | | |
