| 車両情報 | | | | |
| いすゞ | 平成26年3月 | QKG-CYL77A | 冷凍バン | CYL77A-7004805 |

◎：良好    ○：通常走行問題なし    △：要修理    ／：装備無し    ※あくまでも当社判断基準によるものです

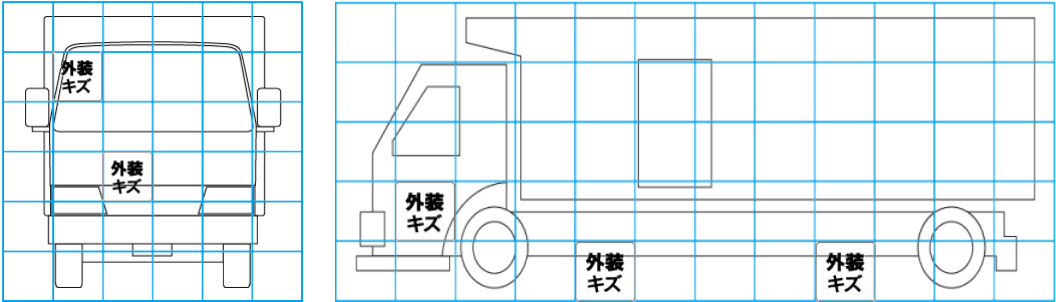
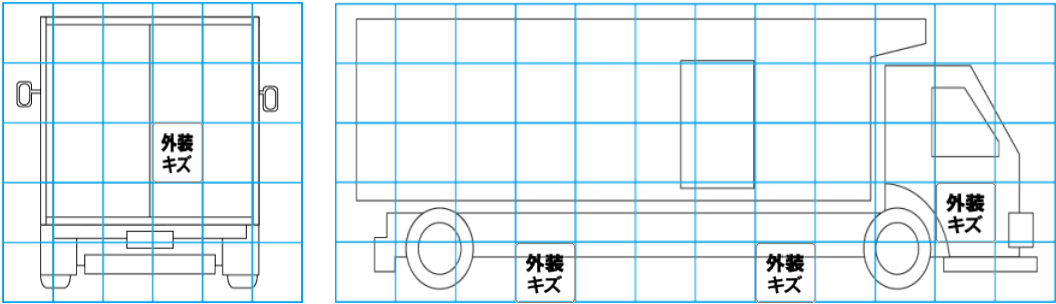
| 外装状態 | | | |
|---|---|---|---|
| キャブコーション | フレーム番号 | フレームのさび | 飛石 |
| 有 | 確認済 | 無 | 飛石有(リベア 不可) |

| 【外装】 | | | | | 【ボデー内】 | | | | | |
| 外装<br>キズ | 外装<br>へこみ | うき | 曲がり | サビ | 補修跡 | 割れ | 庫内<br>キズ | 庫内<br>へこみ | 庫内<br>穴あき | 床<br>汚れ |
