| 車 両 情 報 | | | | |
| UDトラック | 平成27年3月 | KQK-CG5ZA | 冷凍パン | CG5ZA-30773 |

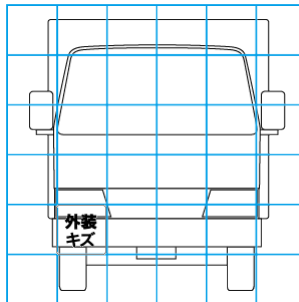
【外装】

| 外装状態 | | | |
| キャブコーション | フレーム番号 | フレームのさび | 飛石 |
| 有 | 確認済 | 小 | 飛石有(リペア可) |

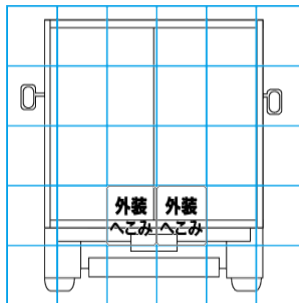
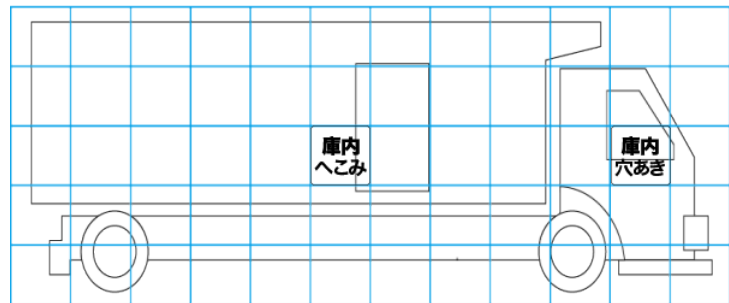
【ボデー内】

| 外装<br>キズ | 外装<br>へこみ | うき | 曲がり | サビ | 補修跡 | 割れ | 庫内<br>キズ | 庫内<br>へこみ | 庫内<br>穴あき | 床<br>汚れ |
