| 車両情報 | | | | |
| 日野 | 平成22年3月 | BDG-FS1ERYA | クレーン付平 | FS1ERY-12062 |
| 1,087,426km | 450PS/331KW | M/T 7速 | エア－ | 長：6,730 mm 幅：2,450 mm<br>高： mm 門高： mm |

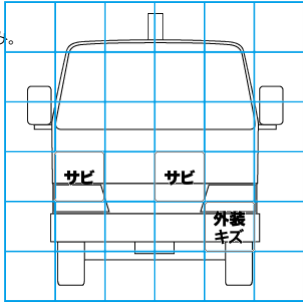
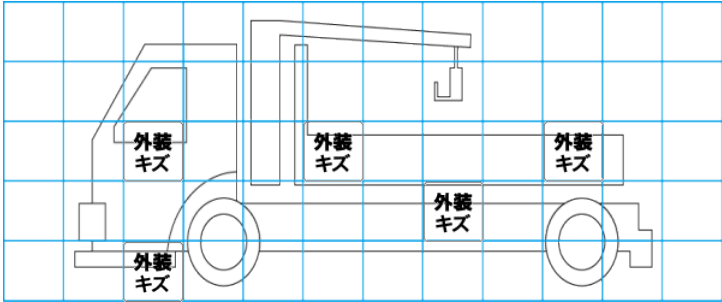
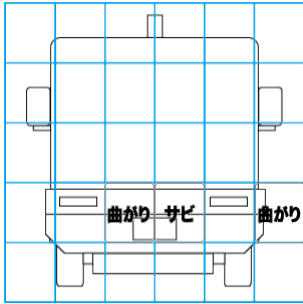
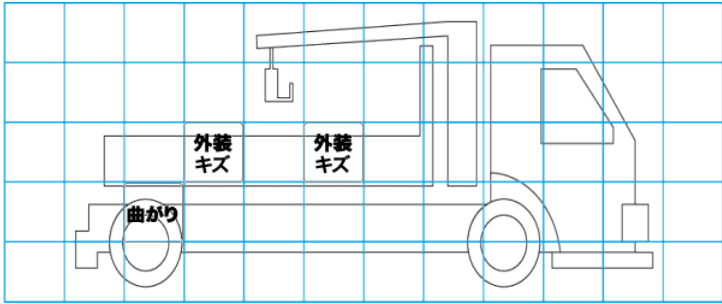
【外装】

| 外装状態 | | | |
|---|---|---|---|
| キャブコーション | フレーム番号 | フレームのさび | 飛石 |
| 有 | 一部不鮮明 | 小 | 点傷有 |
