車両情報				
車名	初年度登録	型式	形状	車台番号
いすゞ	平成28年4月	TKG-FRR90S2	冷凍バン	FRR90-7092172
走行	馬力	シフト	ブレーキ	ボディ内寸
578.711km	210PS/154KW	M/T 6速	エア	長: 6,100 mm 幅: 2,120 mm 高: 2,020 mm 門高: 2,000 mm

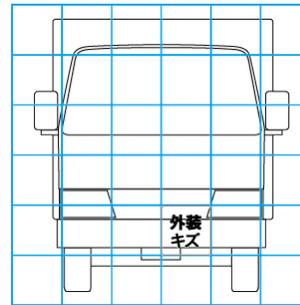
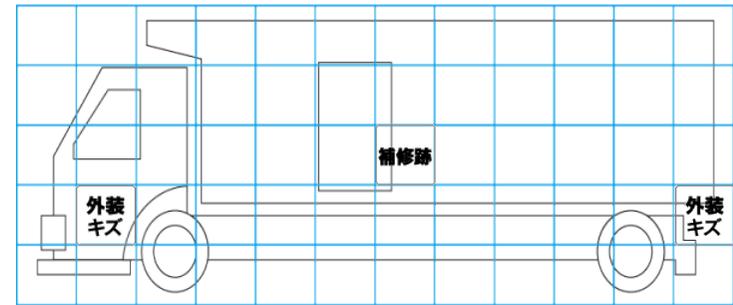
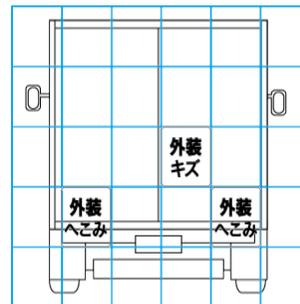
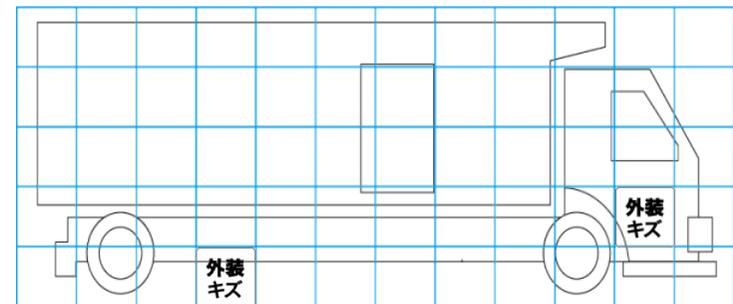
特記事項 キャブ内汚れ傷。インパネポケット欠品。スターターキー1本、スベアキー2本、ボデーキー6本。  
記録簿 有 (H28/7~R3/10)

外装状態			
キャブコーション	フレーム番号	フレームのさび	飛石
有	確認済	無	点傷有
