| 車両情報 | | | | |
| 三菱ふそう | 平成30年3月 | TPG-FEB50 | 冷凍バン | FEB50-561361 |

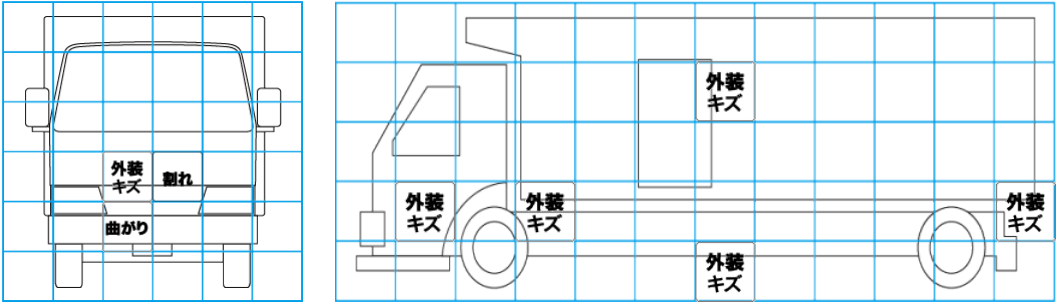
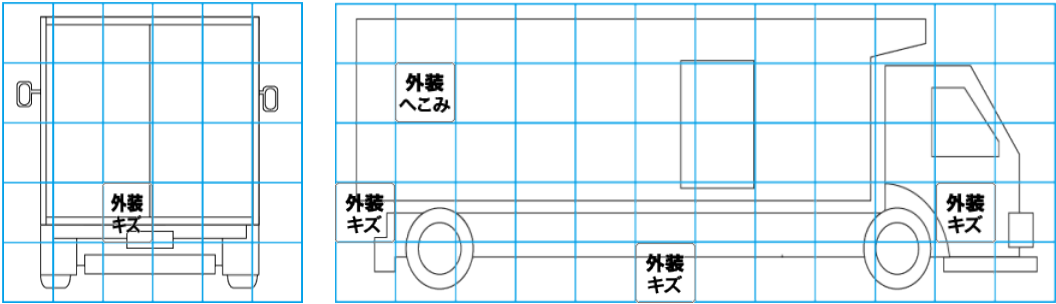
キャブ内汚れ、傷、ビス穴。インパネポケット欠品。助手席ドア灰皿欠品。右ドア内側パネル割れ。フロントグリル割れ。

| 外装状態 | | | |
| キャブコーション | フレーム番号 | フレームのさび | 飛石 |
| 有 | 確認済 | 無 | 点傷有 |
