| 車両情報 | | | | |
| 三菱ふそう | 平成27年11月 | QPG-FS64VZ | アルミウイング | FS64VZ-511513 |

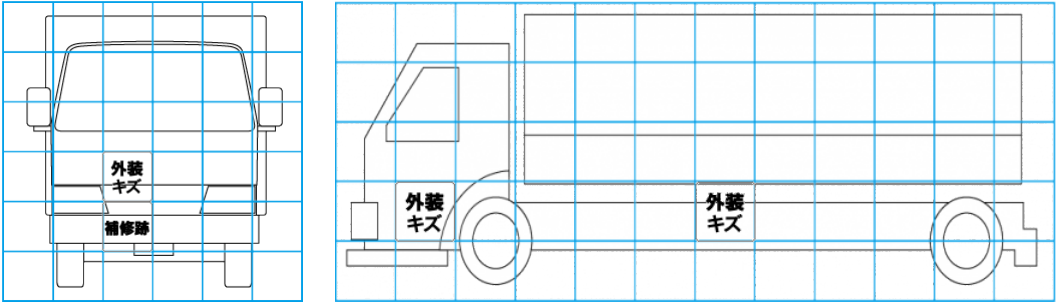
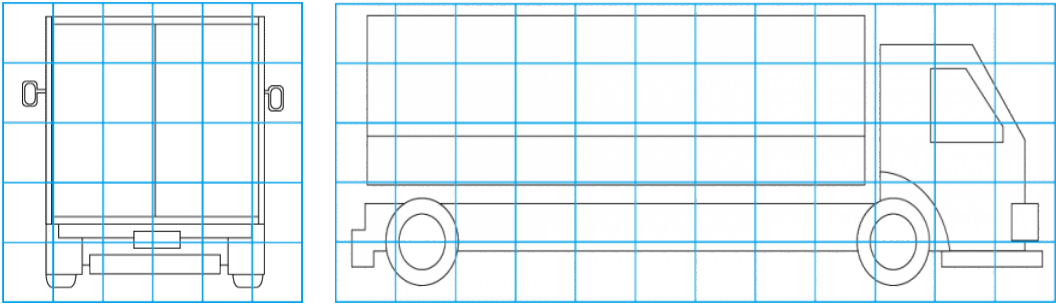
| 外装状態 | | | |

| 外装状態 | | | |
|---|---|---|---|
| 有 | 確認済 | 小 | 点傷有 |
