| 車 両 情 報 | | | | |
| トヨタ | 平成22年11月 | BKG-XZU414 | 平ボディ | XZU414-1015136 |

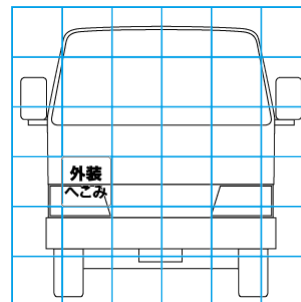
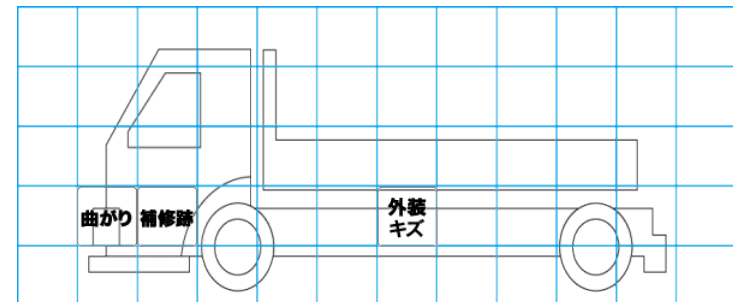
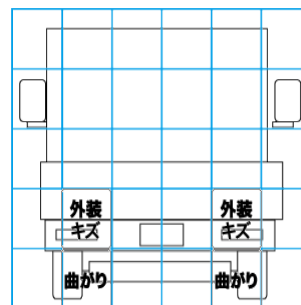
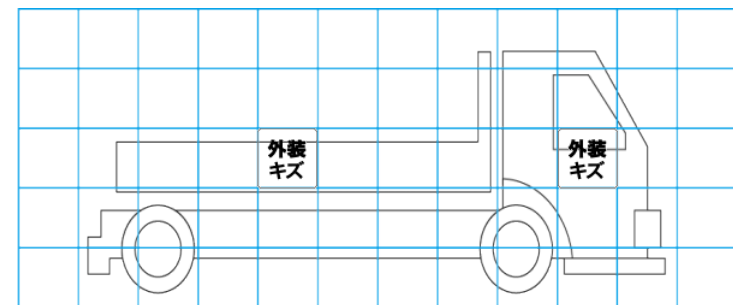
特記事項 キャブ内汚れ、傷。電動キャブチルト。助手席ドア交換跡有。左ピラー曲り有。スターターキー1本、スペアキー1本。

| 外装状態 | | | |
|---|---|---|---|
| 有 | 確認済 | 無 | 点傷有 |
