車両情報				
車名	年式	型式	形状	車台番号
日野	平成27年12月	QPG-FW1EXEG	冷凍バン	FW1EXE-13736
走行	馬力	シフト	ブレーキ	ボディ内寸
350.227km	380PS/279KW	M/T 7速	エア	長: 9,400 mm 幅: 2,278 mm 高: 2,445 mm 門高: 2,258 mm

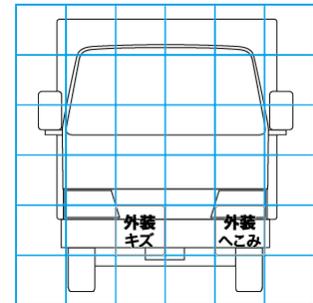
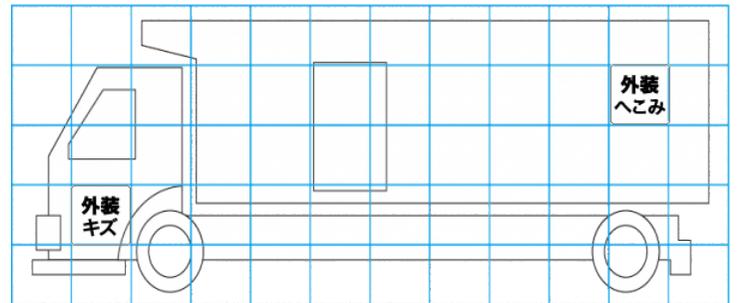
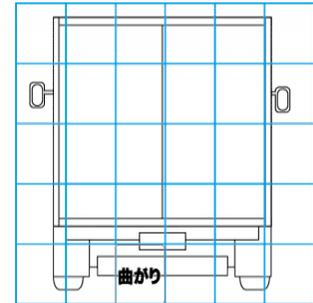
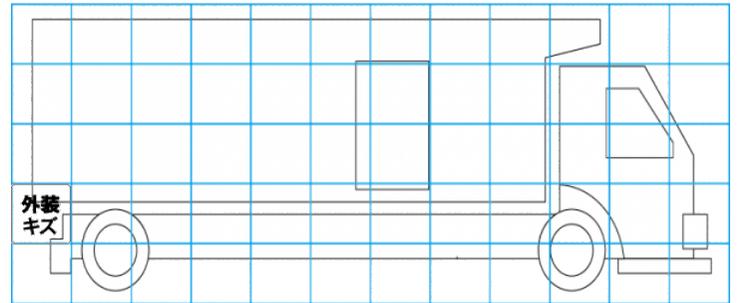
外装状態			
キャブコーション	フレーム番号	フレームのさび	飛石
有	確認済	無	飛石有(リペア可)

【外装】	【ボデー内】
<input checked="" type="checkbox"/> 外装キズ <input checked="" type="checkbox"/> 外装へこみ <input type="checkbox"/> うき <input type="checkbox"/> 曲がり <input type="checkbox"/> サビ <input type="checkbox"/> 補修跡 <input type="checkbox"/> 割れ	<input type="checkbox"/> 庫内キズ <input type="checkbox"/> 庫内へこみ <input type="checkbox"/> 庫内穴あき <input type="checkbox"/> 床汚れ
