| 車両情報 | | | | |
| 三菱ふそう | 平成30年11月 | 2PG-FV70HX | ダンプ | FV70HX-500578 |

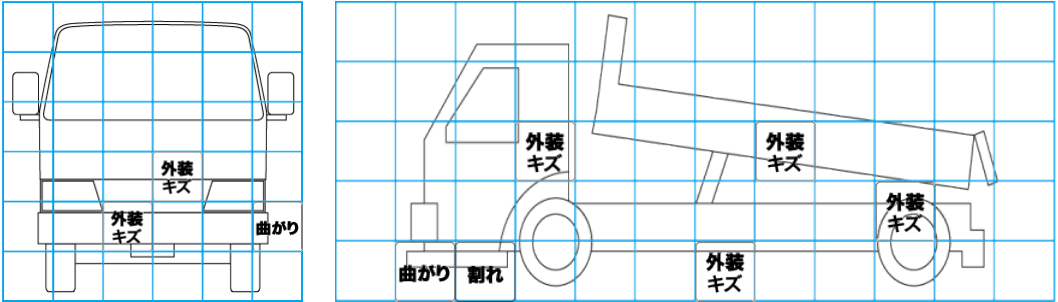
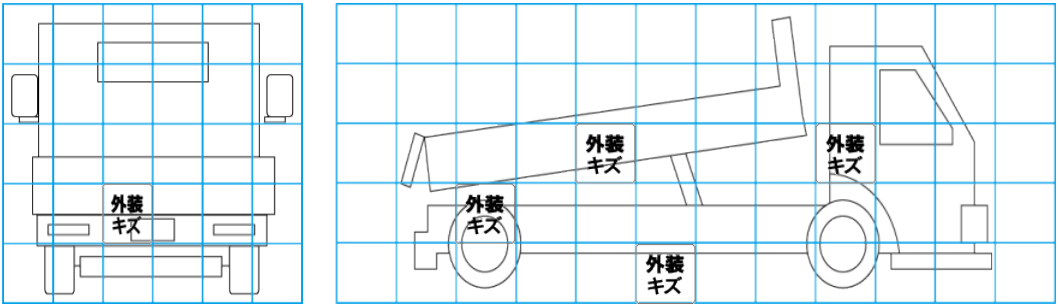
| 外装状態 | | | |

特記事項 キャブ内汚れ傷。アイドリングストップ。フロントパネル看板取付穴跡キズ凹みあり。フロントバンパー左曲がりステップ割れ。  
スマートキー2ケ。  
記録簿 有 (H31/2～R4/2)

| 上物仕様 | | | |
|---|---|---|---|
| 【備考】 電動コボレーン。作業灯2ケ。前方上部看板跡。リヤバンパー右カバー欠品。 | | | |

| 外装状態 | | | |
|---|---|---|---|
| 有 | 確認済 | 小 | 飛石有(リペア 可) |
