車両情報				
車名	初年度登録	型式	形状	車台番号
いすゞ	平成23年6月	PKG-FRR90S2	冷凍バン	FRR90-7025767
走行	馬力	シフト	ブレーキ	ボディ内寸
510,149km	210PS/154KW	M/T 6速	エア	長: 6,070 mm 幅: 2,110 mm 高: 1,950 mm 門高: 1,760 mm

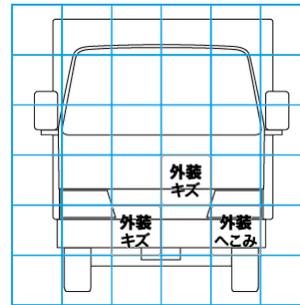
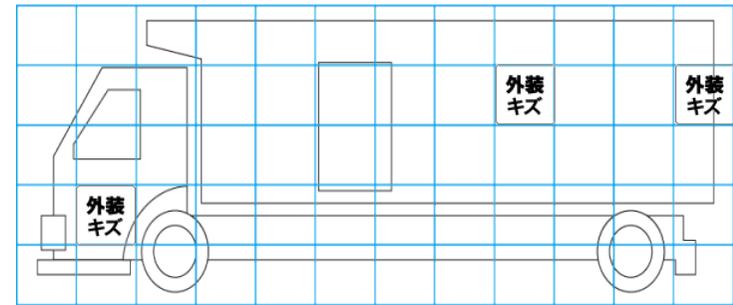
【外装】

外装状態			
キャブコーション	フレーム番号	フレームのさび	飛石
有	確認済	無	点傷有

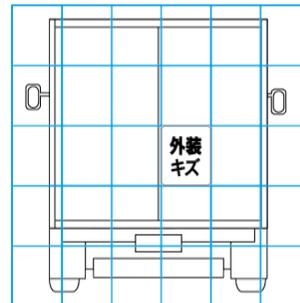
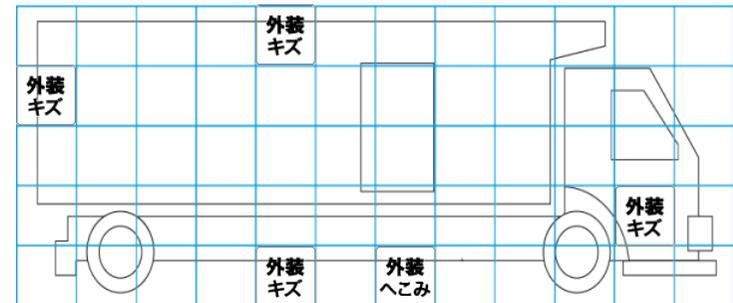
【ボデー内】

外装キズ	外装へこみ	うき	曲がり	サビ	補修跡	割れ	庫内キズ	庫内へこみ	庫内穴あき	床汚れ
------	-------	----	-----	----	-----	----	------	-------	-------	-----
