| 車両情報 | | | | |
| 三菱ふそう | 令和 1年3月 | 2PG-FU75HZ | 冷凍バン | FU75HZ-500281 |

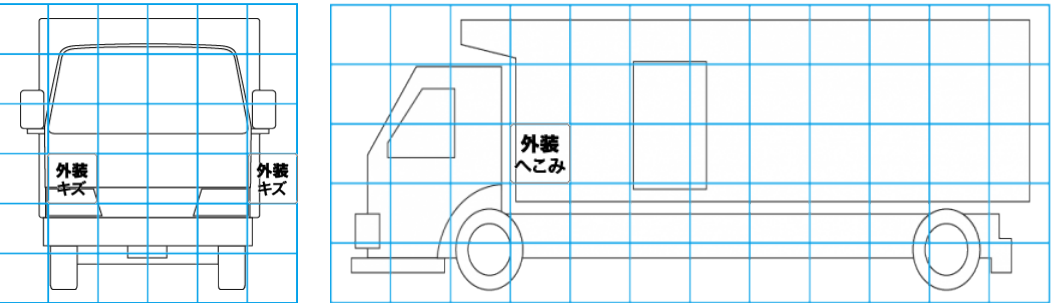
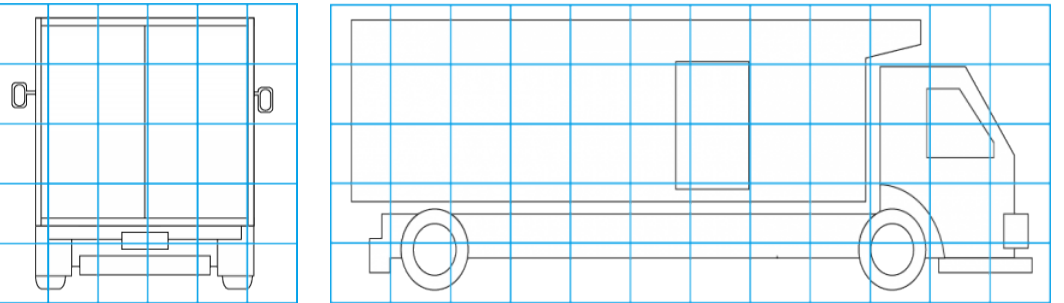
| 【外装】 | | | | 【ボデー内】 | | | |
| 外装キズ | 外装へこみ | うき | 曲がり | サビ | 補修跡 | 割れ | 庫内キズ |
