| 車両情報 | | | | | |
| 三菱ふそう | | 平成30年12月 | TPG-FEB50 | 冷凍バン | FEB50-572084 |

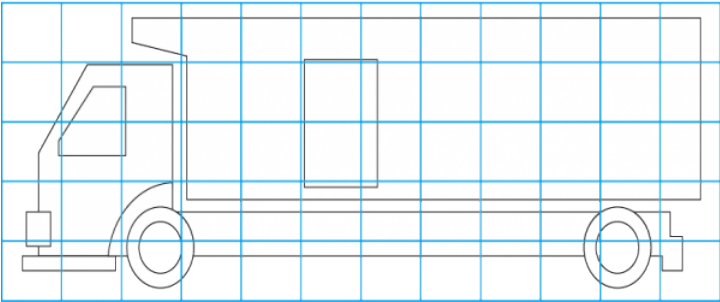
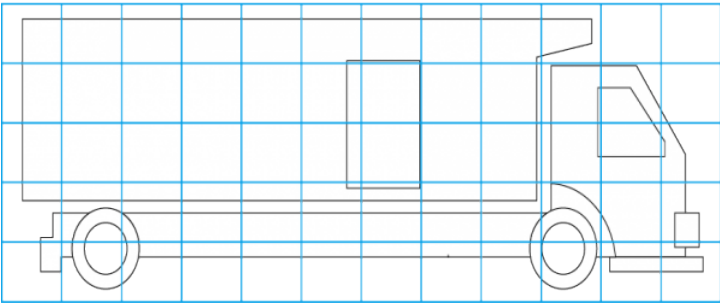
| 外装状態 | | | |

| 外装状態 | | | |
|---|---|---|---|
| 有 | 確認済 | 無 | 点傷有 |

| 【外装】 | | | | 【ボデー内】 | | | | | | |
|---|---|---|---|---|---|---|---|---|---|---|
| 外装キズ | 外装へこみ | うき | 曲がり | サビ | 補修跡 | 割れ | 庫内キズ | 庫内へこみ | 庫内穴あき | 床汚れ |
