| 車両情報 | | | | |
| いすゞ | 平成28年1月 | TKG-FRR90S2 | アルミウイング | FRR90-7087302 |

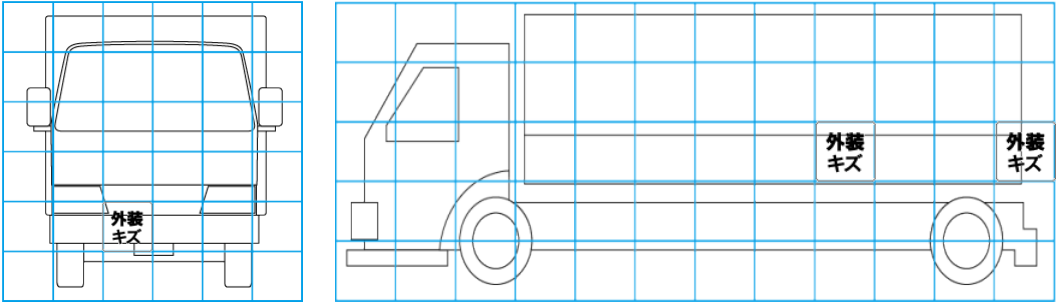
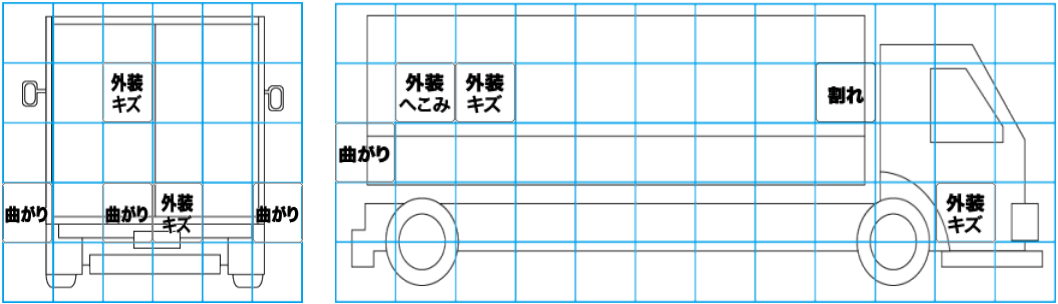
| 上物仕様 | | | |
|---|---|---|---|
| 【備考】 引き出しフック5対。ラッシングレール2段。庫内灯3ケ。右廻り内側凹み、穴あき有。リヤ左車高灯割れ。ウイング右前亀裂有。 | | | |

| 外装状態 | | | |
|---|---|---|---|
| 有 | 確認済 | 無 | 点傷有 |
