車両情報				
車名	初年度登録	型式	形状	車台番号
三菱ふそう	平成29年8月	TPG-FEA50	冷凍バン	FEA50-552748
走行	馬力	シフト	ブレーキ	ボディ内寸
126,330km	150PS/110KW	A/T デュオニック 6速	ハキューム	長: 3,340 mm 幅: 1,660 mm 高: 1,280 mm 門高: 1,270 mm

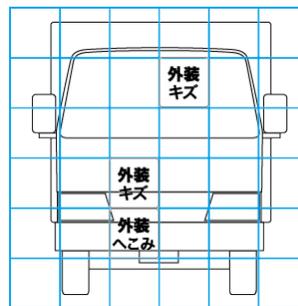
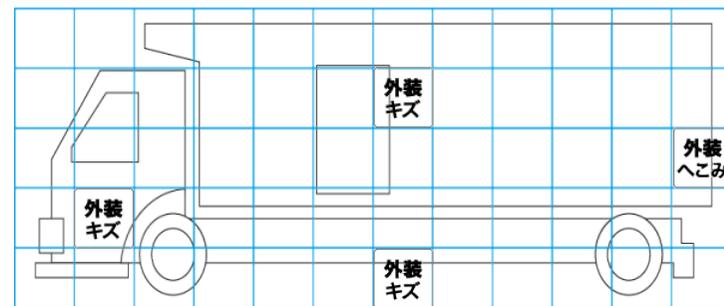
【外装】

外装状態			
キャブコーション	フレーム番号	フレームのさび	飛石
有	確認済	無	飛石有(リペア可)
