| 車両情報 | | | | | |
| 日野 | | 令和01年1月 | 2PG-FR1AHG | 冷凍バン | FR1AH-103281 |

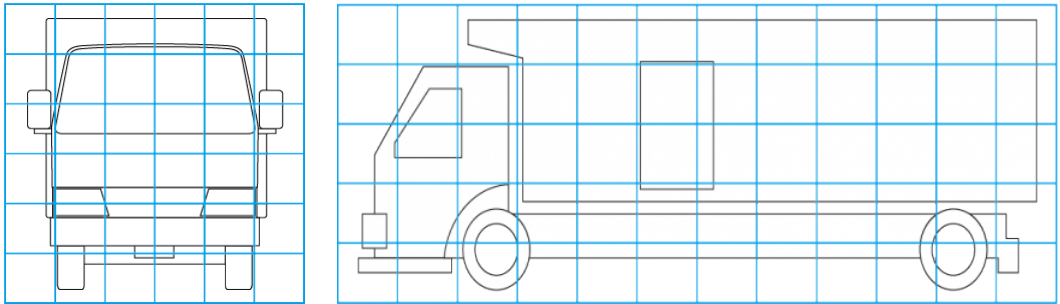
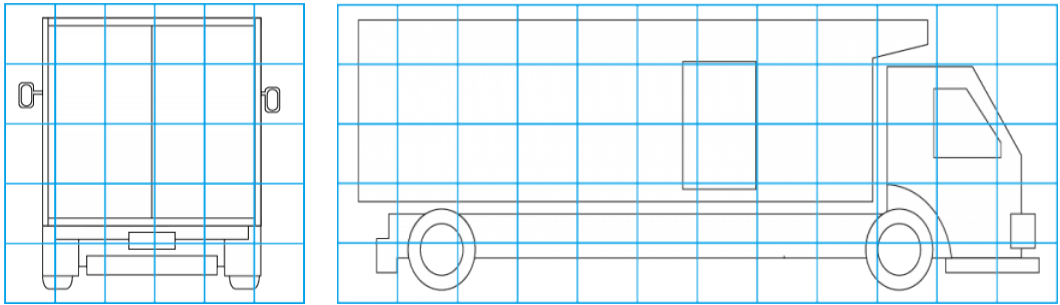
| 外装状態 | | | |
| キャブコーション | フレーム番号 | フレームのさび | 飛石 |
| 有 | 確認済 | 無 | 飛石有(リペア 可) |
