| 車両情報 | | | | |
| いすゞ | 平成28年2月 | TPG-NPR85AN | 冷凍バン | NPR85-7058200 |

特記事項 ※H31/01月：走行259,075km時エンジン載せ替え済（リコールにて）。キャブ内汚れ、傷。助手席側グリップ欠品。ドア灰皿欠品。コンソールBOXフタ外れ。  
記録簿 有（H28.6”R1.8 ）

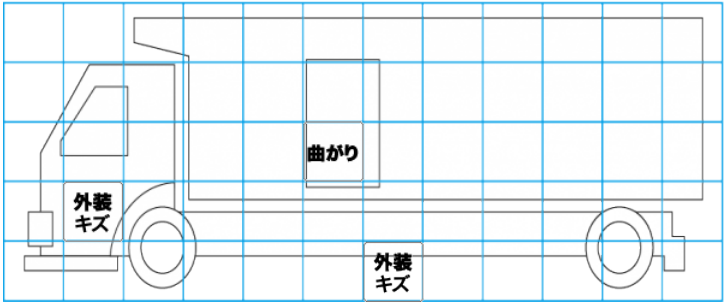
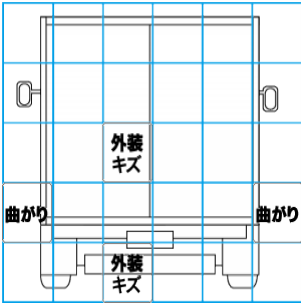
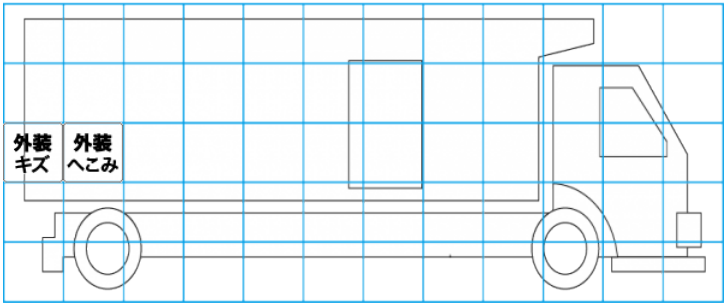
| 外装状態 | | | |
| キャブコーション | フレーム番号 | フレームのさび | 飛石 |
| 有 | 確認済 | 無 | 点傷有 |
