車両情報				
車名	初年度登録	型式	形状	車台番号
日野	平成30年6月	2DG-FW1AHG	冷凍パン	FW1AH-102171
走行	馬力	シフト	ブレーキ	ボディ内寸
1,028,533km	380PS/279KW	M/T 7速	エア	長: 9,220 mm 幅: 2,270 mm 高: 2,330 mm 門高: 2,340 mm

**特記事項** キャブ内キズ・汚れ。キャブチルトスイッチ蓋のロックワイヤー切れ。左右フェンダーパネル文字消し塗装あり。エア漏れあり。E/Gキー2本、ボディキー2本(固着使用不可)、キーレスリモコン1ケ。  
**記録簿** 有 (R1/6~R5/12)

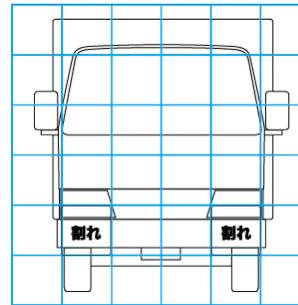
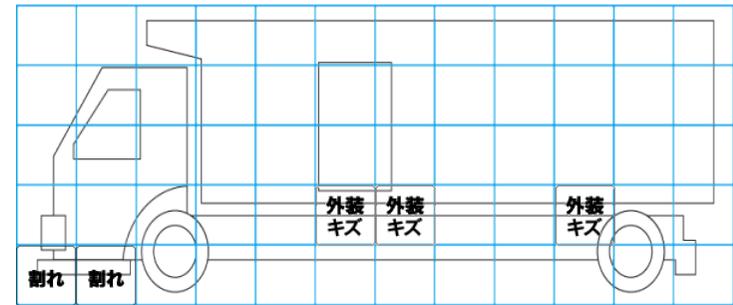
【外装】

外装状態			
キャブコーション	フレーム番号	フレームのさび	飛石
有	確認済	小	飛石有(リペア 不可)

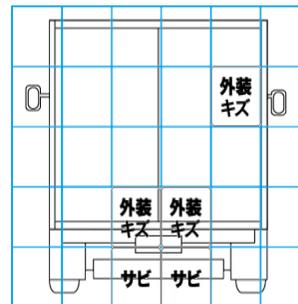
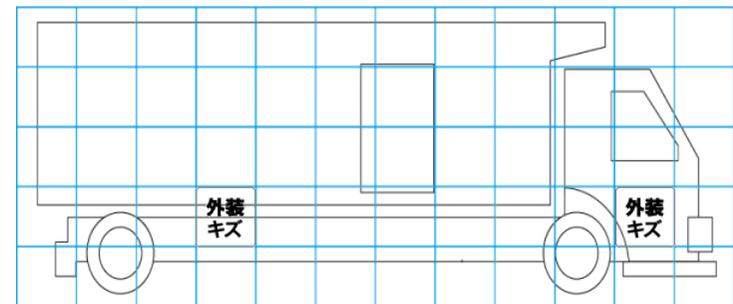
【ボデー内】

上物仕様			
上物名	メーカー	型式「製造番号」	年式
冷凍パン	東プレ	「F185649」	平成30年6月
【備考】 断熱材: サイド75mm、リヤ75mm。ラッシングレール2段。ジョロダーレール4列。水抜き穴前後2対。左サイド扉観音式。庫内灯5ケ。90度ストッパー付。庫内床後部右側ガイド曲がり。			
冷凍機/直結	東プレ	XV92LOE-V/V 「F185649」	平成30年6月
【備考】 -35℃設定。1Hで +16℃→ -14℃ 確認。			
跳ね上げゲート	新明和工業	RAM10-1456 「S90402701」	平成30年
【備考】 PG寸法: 全長1475mm 全幅2350mm 有効長1220mm 有効幅2210mm。最大荷重1000kg。プラットフォーム右後ろ修理跡(曲がり)。ラジコン付。庫内リモコン付。格納時右側ロックバー不良。
