車両情報				
車名	初年度登録	型式	形状	車台番号
いすゞ	平成28年4月	TKG-NKR85YN	高所作業車	NKR85Y-7006247
走行	馬力	シフト	ブレーキ	ボディ内寸
51,999km	150PS/110KW	M/T 6速	ハキューム	長: mm 幅: mm 高: mm 門高: mm

上物仕様			
上物名	メーカー	型式「製造番号」	年式
高所作業車	タダノ	AT-146TE 「229079」	平成28年3月

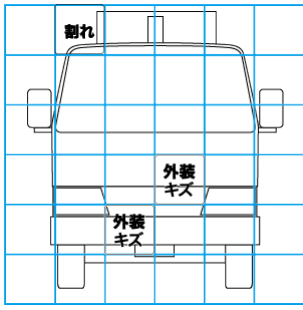
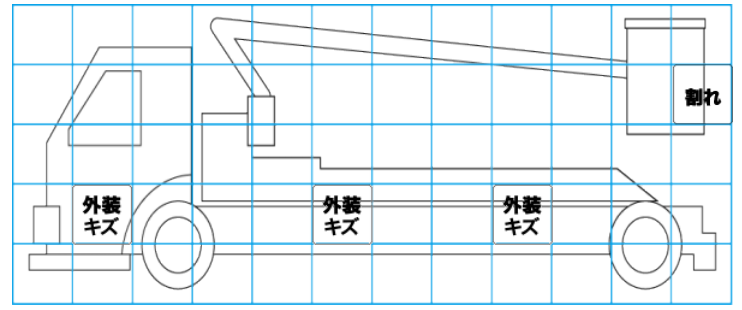
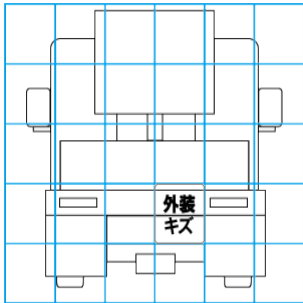
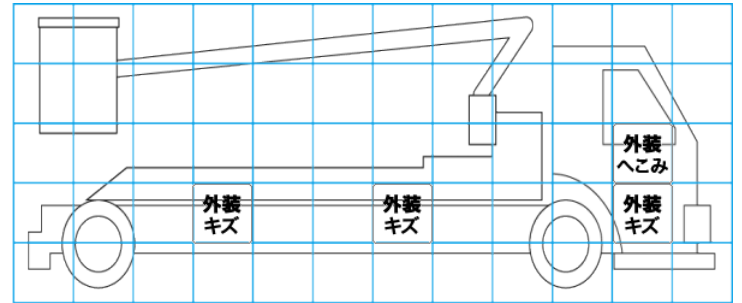
外装状態			
キャブコーション	フレーム番号	フレームのさび	飛石
有	確認済	小	点傷有

【外装】	外装キズ	外装へこみ	うき	曲がり	サビ	補修跡	割れ	【ボデー内】	庫内キズ	庫内へこみ	庫内穴あき	床汚れ
------	------	-------	----	-----	----	-----	----	--------	------	-------	-------	-----
