| 車両情報 | | | | |
| 三菱ふそう | 令和 5年10月 | 2PG-FS74HZ | 冷凍バン | FS74HZ-546041-A |

特記事項

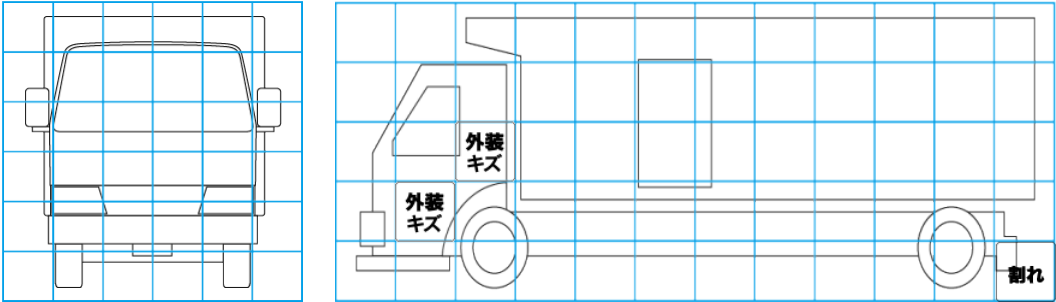
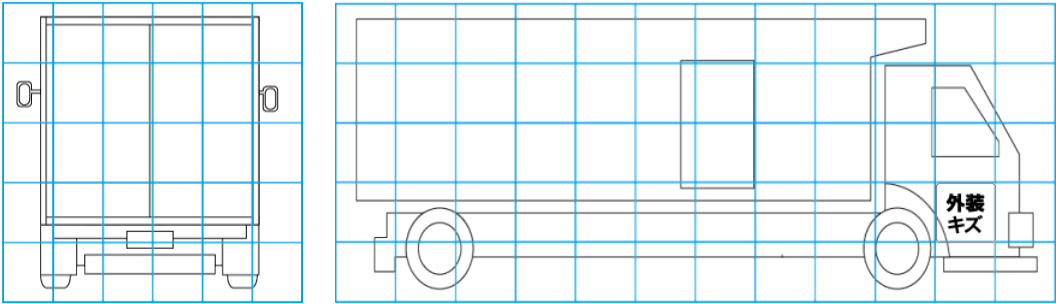
| 外装状態 | | | |

| 外装状態 | | | |
|---|---|---|---|
| キャブコーション | フレーム番号 | フレームのさび | 飛石 |
| 有 | 確認済 | 無 | 点傷有 |

| 【外装】 | | | | | 【ボデー内】 | | | | | |
| 外装<br>キズ | 外装<br>へこみ | うき | 曲がり | サビ | 補修跡 | 割れ | 庫内<br>キズ | 庫内<br>へこみ | 庫内<br>穴あき | 床<br>汚れ |
