車両情報				
車名	初年度登録	型式	形状	車台番号
日野	令和 1年3月	2DG-FW1AHG	アルミウイング	FW1AH-108202
走行	馬力	シフト	ブレーキ	ボディ内寸
586,238km	380PS/279KW	M/T 7速	エア-	長: 9,600 mm 幅: 2,390 mm 高: 2,570 mm 門高: 2,500 mm

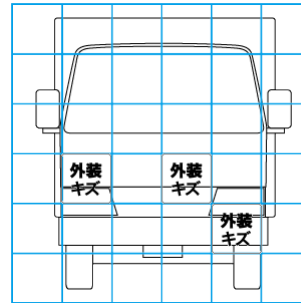
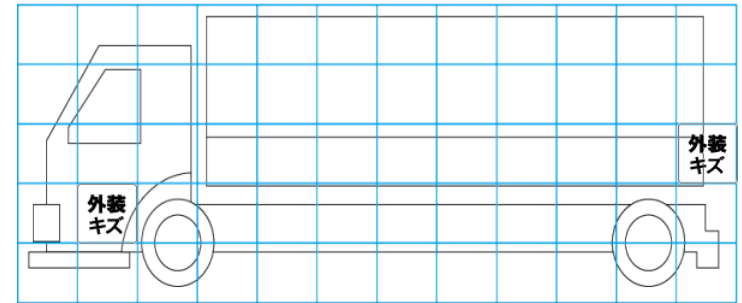
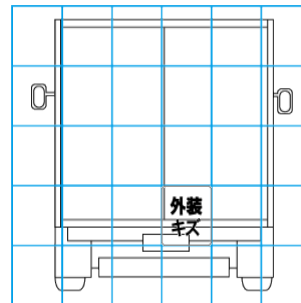
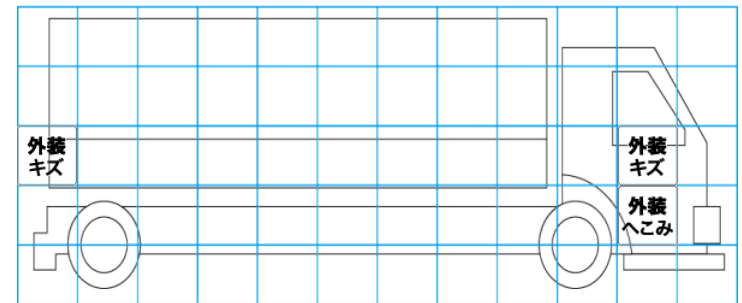
外装状態			
キャブコーション	フレーム番号	フレームのさび	飛石
有	確認済	小	点傷有

特記事項 キャブ内キズ、汚れ。右ドアパネル凹み。キャブショックアプソーバー抜け。前デフトルクロッドブッシュ摩耗(要交換)。EGキー1本(スベ無し)

【外装】					【ボデー内】					
外装キズ	外装へこみ	うき	曲がり	サビ	補修跡	割れ	庫内キズ	庫内へこみ	庫内穴あき	床汚れ
