車両情報				
車名	初年度登録	型式	形状	車台番号
日野	平成29年8月	SDG-FC9JKAP	クレーン付平	FC9JKA-23329
走行	馬力	シフト	ブレーキ	ボディ内寸
50,227km	190PS/140KW	A/T 5速	エア	長: 5,410 mm 幅: 2,130 mm 高: 400 mm 門高: mm

特記事項 キャブ内汚れ・キズ。
エンジンキー3本。
記録簿 有 (R2/8~R6/2)

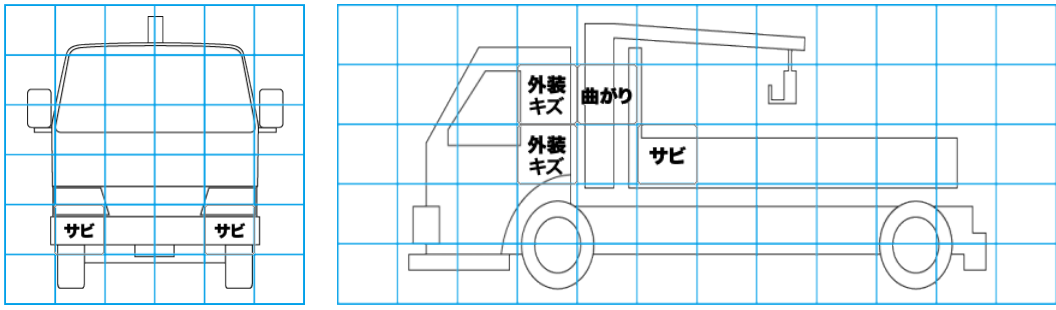
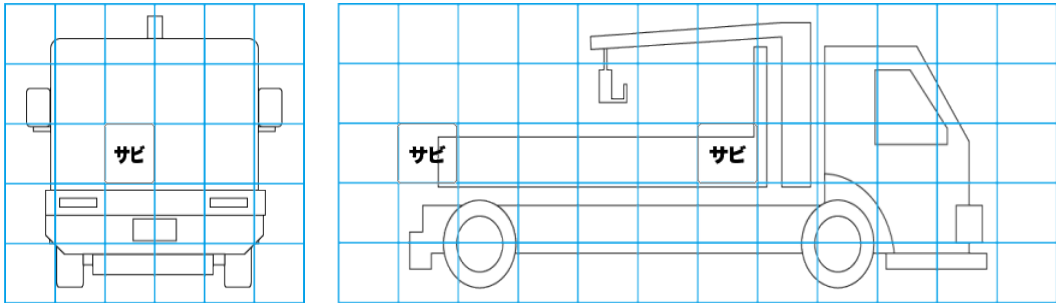
上物仕様			
上物名	メーカー	型式「製造番号」	年式
平ボディ	トーヨーボディ	「17521468」	平成29年
【備考】左右アオリローフ穴3対。床板前方穴あき。床板割れ。			
クレーン/クレーン	ユニック	URG344 「G102485」	平成29年7月
【備考】2.93t。ブーム4段。フックイン。アウトリガー標準幅。ラジコン付。			
【備考】

外装状態			
キャブコーション	フレーム番号	フレームのさび	飛石
有	確認済	小	点傷有
