| 車 両 情 報 | | | | |
| 三菱ふそう | 平成29年12月 | TPG-FEA50 | 冷凍パン | FEA50-553344 |

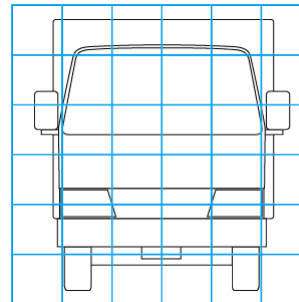
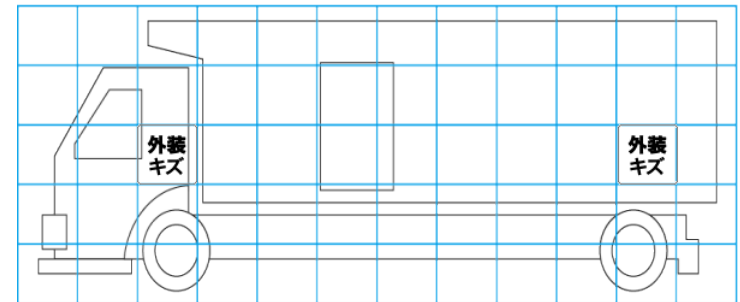
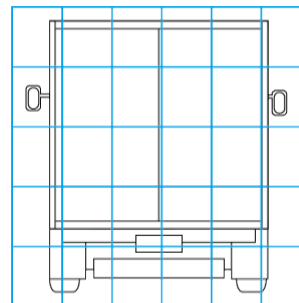
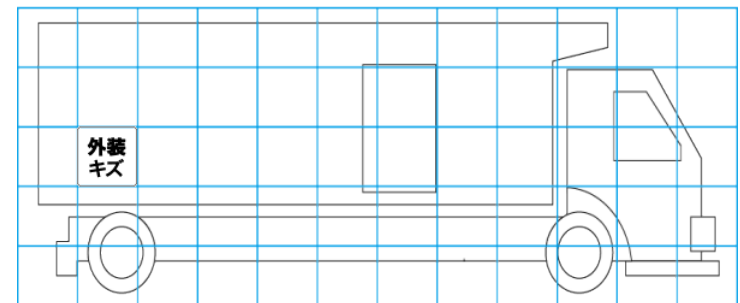
【外装】

| 外装状態 | | | |
|---|---|---|---|
| 有 | 確認済 | 小 | 点傷有 |

| 外装<br>キズ | 外装<br>へこみ | うき | 曲がり | サビ | 補修跡 | 割れ | 庫内<br>キズ | 庫内<br>へこみ | 庫内<br>穴あき | 床<br>汚れ |
