車両情報				
車名	初年度登録	型式	形状	車台番号
いすゞ	平成20年12月	PKG-NPR75N改	放送中継車	NPR75-7002620
走行	馬力	シフト	ブレーキ	ボディ内寸
28,418km	155PS/114KW	A/T スムーサー 6速	ハキューム	長: mm 幅: mm 高: mm 門高: mm

上物仕様			
上物名	メーカー	型式「製造番号」	年式
放送中継車	京成自動車工業		
【備考】 操作室座席2席、油圧ジャッキ前後2対、アンテナ付き。※各部作業機器取り外し有、上物作動未確認、取扱説明書無し。			
発電機	富永産業	HIT-20KK3 「820147358」	平成20年6月
【備考】 アワメーター1830.4h			
【備考】

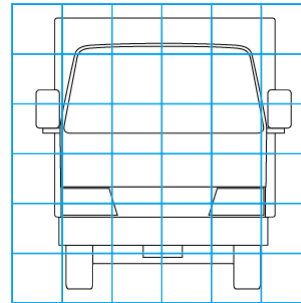
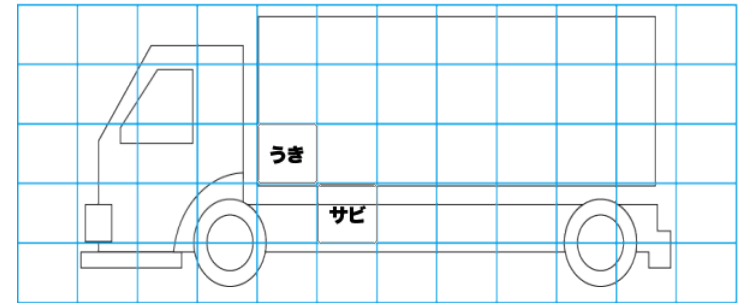
【外装】

外装状態			
キャブコーション	フレーム番号	フレームのさび	飛石
有	確認済	無	無

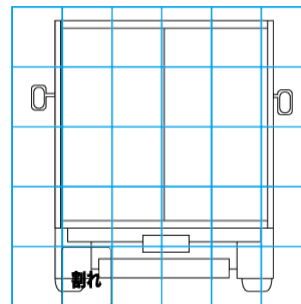
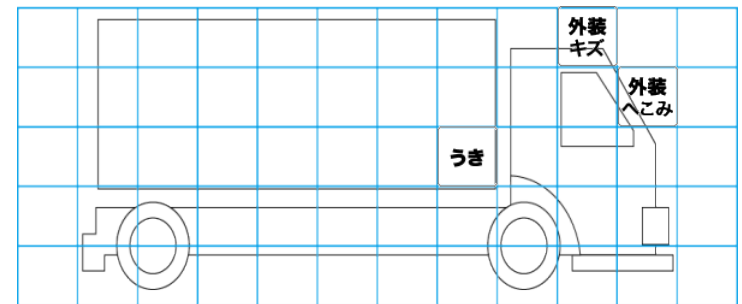
【ボデー内】

外装キズ	外装へこみ	うき	曲がり	サビ	補修跡	割れ	庫内キズ	庫内へこみ	庫内穴あき	床汚れ
------	-------	----	-----	----	-----	----	------	-------	-------	-----
