| 車 両 情 報 | | | | |
| 日野 | 平成30年4月 | TPG-XZC605M | 平ボディ | XZC605-0020210 |

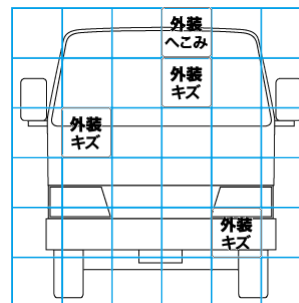
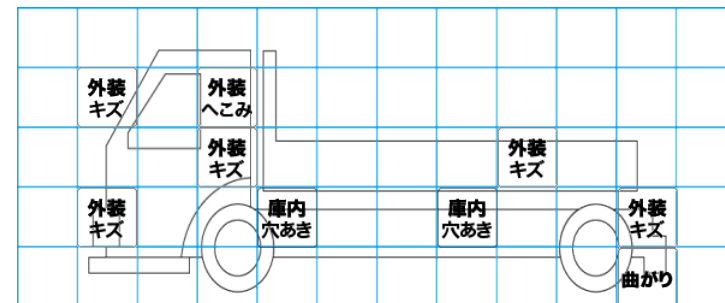
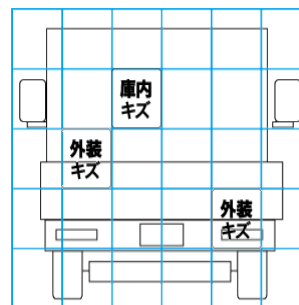
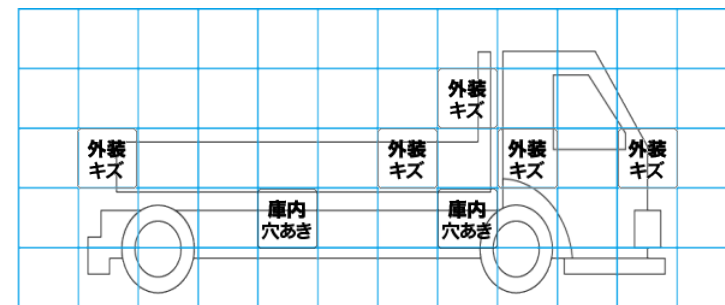
| 外装状態 | | | |

| 上物仕様 | | | |
|---|---|---|---|
| 【備考】ローブック左右6対前後各2ヶ、床腐食穴空き有り、左側工具箱、工具箱蓋歪み | | | |

| 外装状態 | | | |
|---|---|---|---|
| 有 | 確認済 | 無 | 点傷有 |
