車両情報				
車名	初年度登録	型式	形状	車台番号
日野	平成28年7月	TKG-XZC655M	平ボディ	XZC655-0003581
走行	馬力	シフト	ブレーキ	ボディ内寸
323,363km	150PS/110KW	A/T 6速	ハキューム	長: 4,360 mm 幅: 1,790 mm 高: 370 mm 門高: mm

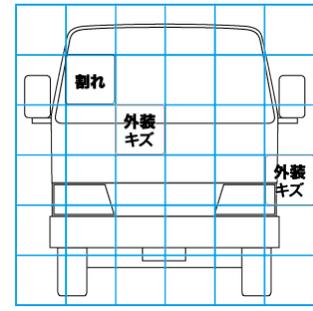
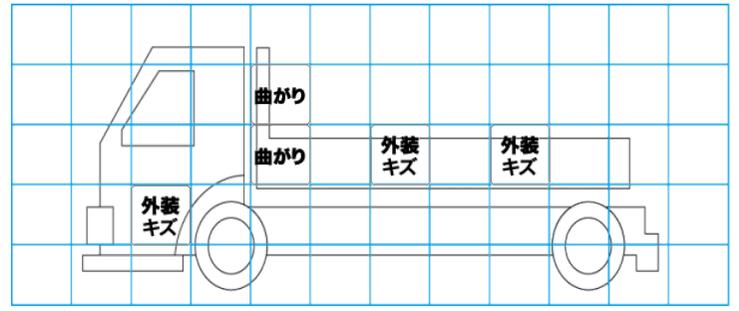
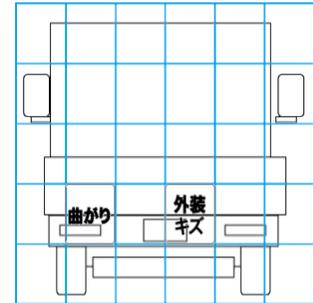
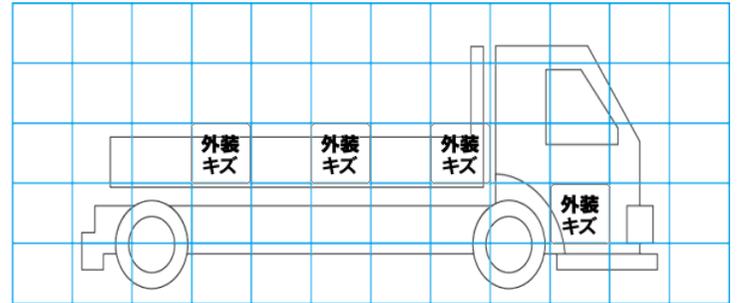
特記事項 ボディ前立曲がり ボディ床板割れ・穴あき
 キャブ内 傷・汚れ 有り
 エンジンキー1本
記録簿 有 (H29/1~R6/1)

外装状態			
キャブコーション	フレーム番号	フレームのさび	飛石
有	確認済	小	飛石有(リペア可)
