| 車両情報 | | | | |
| マツダ | 平成29年12月 | TPG-LKR85R | 平ボディ | LKR85-7003536 |

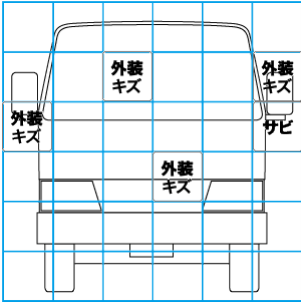
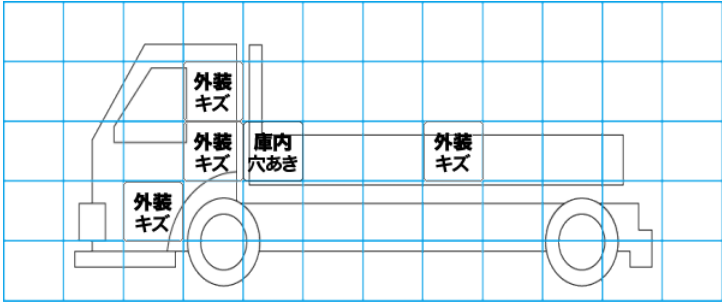
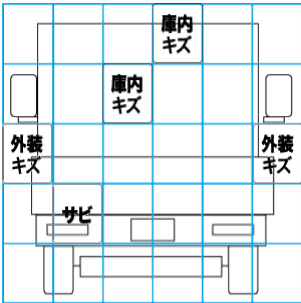
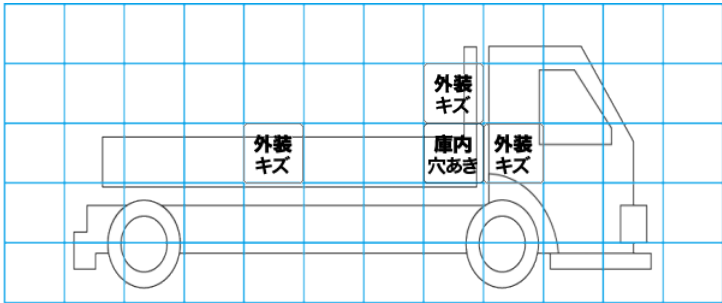
| 外装状態 | | | |

| エンジン | | | 電装関係 | | | キャビン | | |
|---|---|---|---|---|---|---|---|---|
| 水漏れ | ◎ | | P/W（助手席） | ◎ | | ミラー | ○ | 左カバー擦れ、右ミラ<br>ースター傷、アンダー<br>ミラースター付け根サ<br>ビ |

| 上物仕様 | | | |
|---|---|---|---|
| 【備考】ロープフック左右9対前2ケ後ろ4ケ、引出しフック6対、セイコーラック、床板腐食前方浮き | | | |

| 外装状態 | | | |
|---|---|---|---|
| 有 | 確認済 | 無 | 点傷有 |
