| 車両情報 | | | | |
| いすゞ | 平成29年7月 | TPG-NPR85AN | ドライバン | NPR85-7069413 |

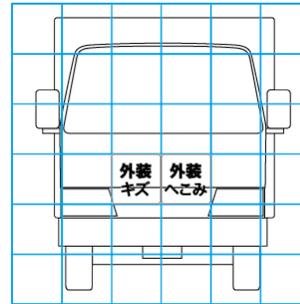
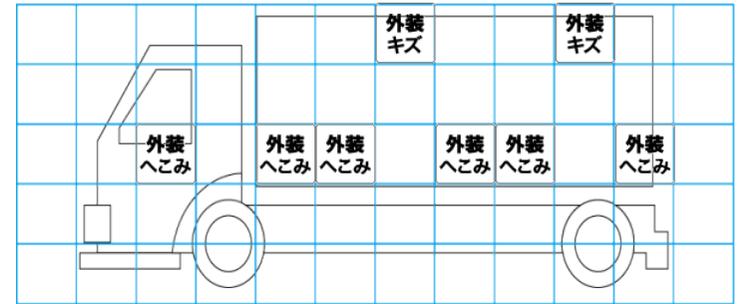
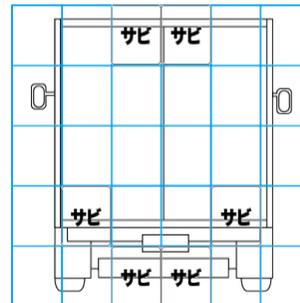
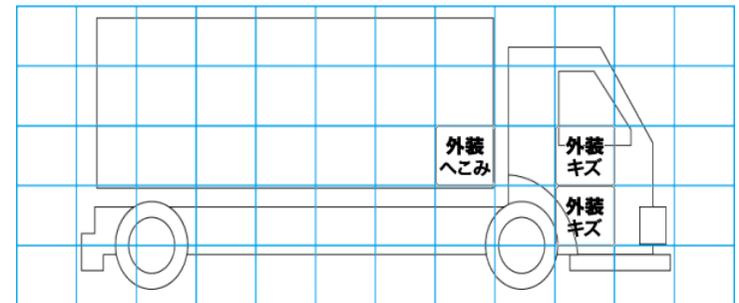
【外装】

特記事項 キャブ内キズ汚れ キャブルーフヘコミ
エンジンキー1本(キーレス付)、ボディキー1本。

【備考】 ラッシングレール2段、庫内灯2ヶ、ベンチレーター2ヶ、左サイド扉スライド式(レール外れ脱落使用不可)、ボデー左側面凹み穴あき補修跡、庫内床削れ。

| 外装状態 | | | |
|---|---|---|---|
| 有 | 確認済 | 中 | 点傷有 |
