| 車両情報 | | | | | |
| 日野 | 平成25年1月 | TKG-XZU675T | ダンプ | XZU675-0002437 | |

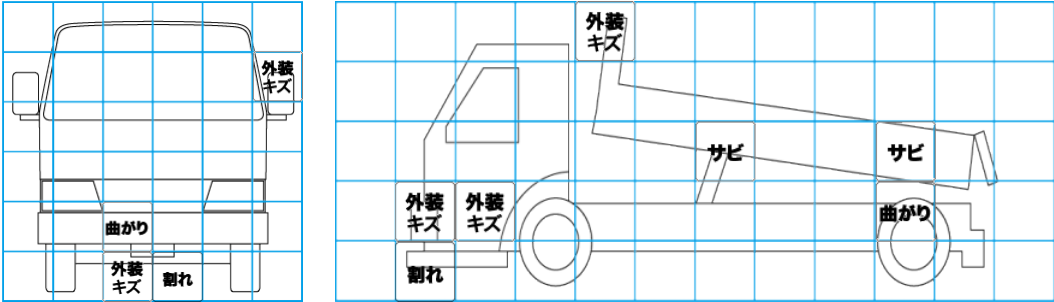
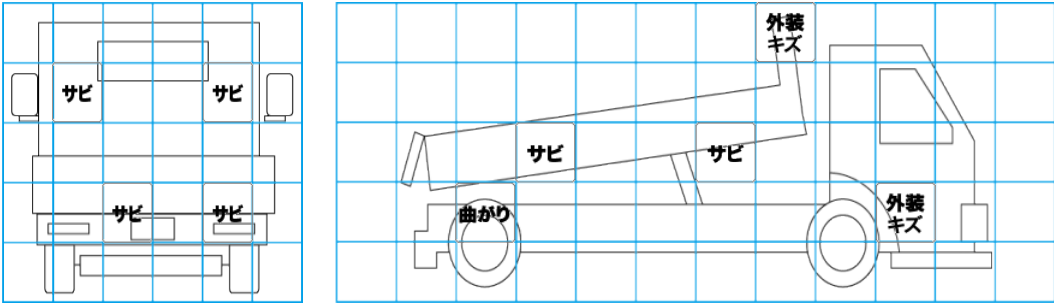
【備考】 手動コボレーン、後アオリロックピン付き、ロープフック5対、ダンプ床面錆・曲り、前壁キズ・錆有、リヤ左右フェンダー曲り有。

| 外装状態 | | | |
|---|---|---|---|
| 有 | 確認済 | 無 | 点傷有 |

| 外装キズ | 外装へこみ | うき | 曲がり | サビ | 補修跡 | 割れ |
