車両情報				
車名	初年度登録	型式	形状	車台番号
三菱ふそう	平成29年10月	TPG-FEB50	ドライバン	FEB50-555000
走行	馬力	シフト	ブレーキ	ボディ内寸
177,668km	150PS/110KW	M/T 5速	ハキューム	長: 4,340 mm 幅: 2,080 mm 高: 2,160 mm 門高: 2,070 mm

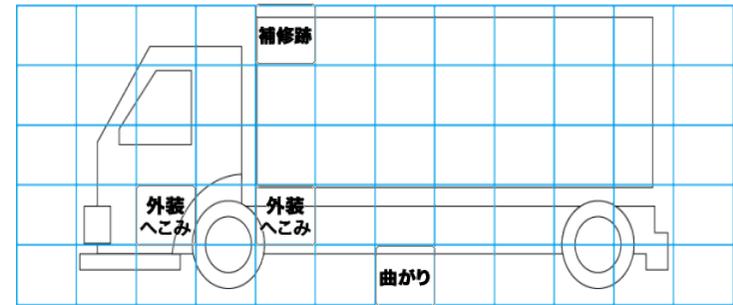
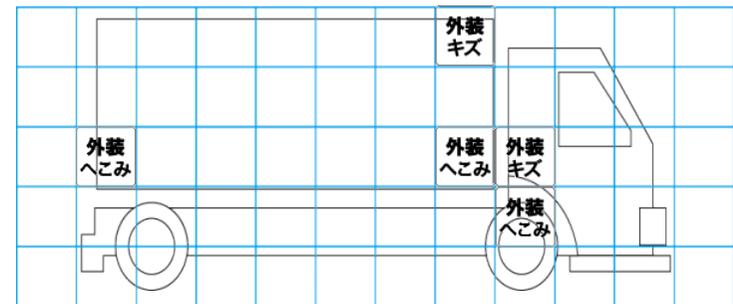
上物仕様			
上物名	メーカー	型式「製造番号」	年式
ドライバン	パプコ	「796G5958」	平成29年
【備考】 ラッシングレール2段。庫内灯3ヶ。左サイド扉(片開き式)。庫内内張り割れ穴あき。ボディ左前上側へこみ穴補修跡、左前下側凹み。			
パワーゲート/跳ね上げゲート	新明和工業	PRAM10-1455N 「S80808540」	平成29年
【備考】 PG寸法全長1550mm、全幅2110mm。有効長1310mm、有効幅2040mm。庫内リモコン付。最大荷重1,000Kg。カートスTOPパー戻りスプリング欠品、収納ロック左欠け、欠品。			
【備考】

外装状態			
キャブコーション	フレーム番号	フレームのさび	飛石
有	確認済	小	点傷有

【外装】					【ボデー内】					
外装キズ	外装へこみ	うき	曲がり	サビ	補修跡	割れ	庫内キズ	庫内へこみ	庫内穴あき	床汚れ
