| 車両情報 | | | | |
| いすゞ | 平成26年7月 | TKG-FRR90S2 | ダンプ | FRR90-7064638 |

| 上物仕様 | | | |
|--|---|---|---|
| ダンプ | 新明和工業 | DR4-17SY 「S50679315」 | 平成26年6月 |

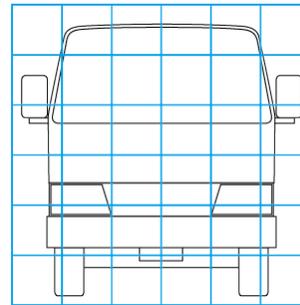
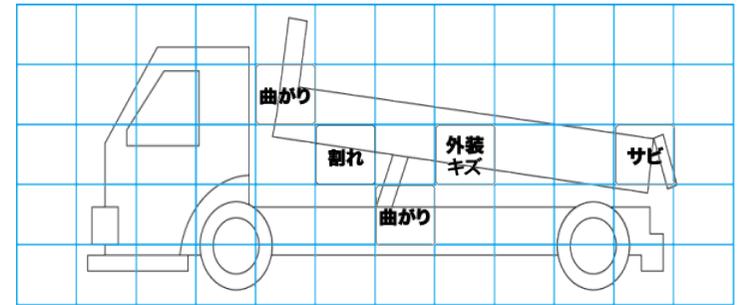
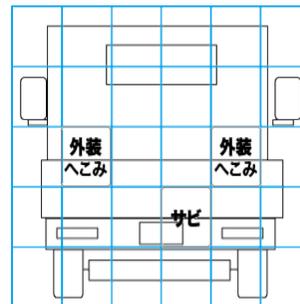
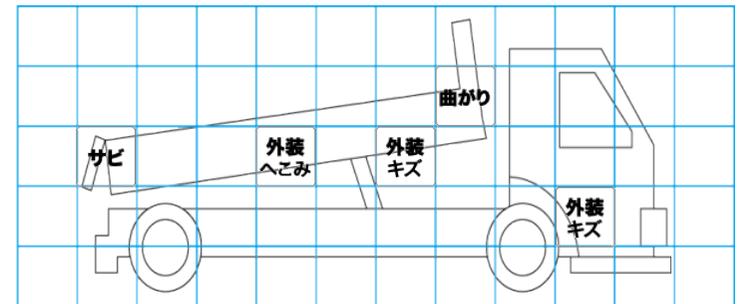
| 外装状態 | | | |

| 外装状態 | | | |
|---|---|---|---|
| キャブコーション | フレーム番号 | フレームのさび | 飛石 |
| 有 | 確認済 | 小 | 点傷有 |

| 外装キズ | 外装へこみ | うき | 曲がり | サビ | 補修跡 | 割れ | 庫内キズ | 庫内へこみ | 庫内穴あき | 床汚れ |
