車両情報				
車名	初年度登録	型式	形状	車台番号
いすゞ	平成26年7月	QKG-CYL77A	アルミ平	CYL77A-7005423
走行	馬力	シフト	ブレーキ	ボディ内寸
1,274,710km	380PS/279KW	M/T 7速	エア	長: 9,600 mm 幅: 2,390 mm 高: 780 mm 門高: mm

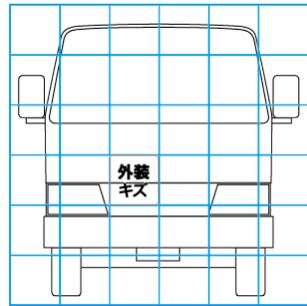
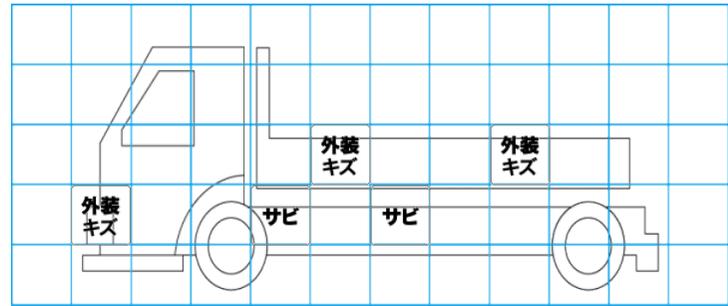
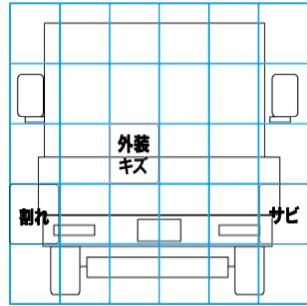
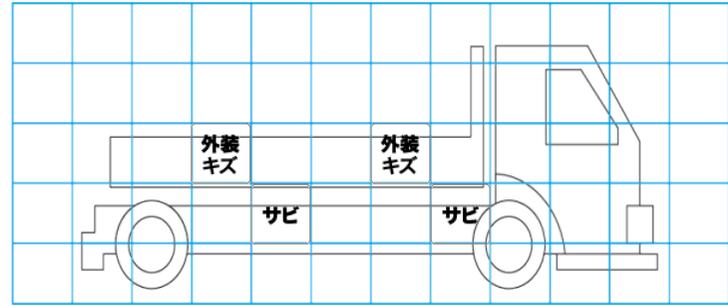
外装状態			
キャブコーション	フレーム番号	フレームのさび	飛石
有	確認済	無	飛石有(リペア可)

【外装】					【ボデー内】					
外装キズ	外装へこみ	うき	曲がり	サビ	補修跡	割れ	庫内キズ	庫内へこみ	庫内穴あき	床汚れ
