| 車 両 情 報 | | | | | |
| いすゞ | 平成28年6月 | KQG-CYL77B | アルミウィング | CYL77B-7000520 | |

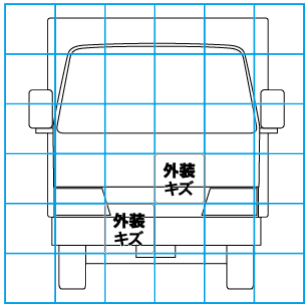
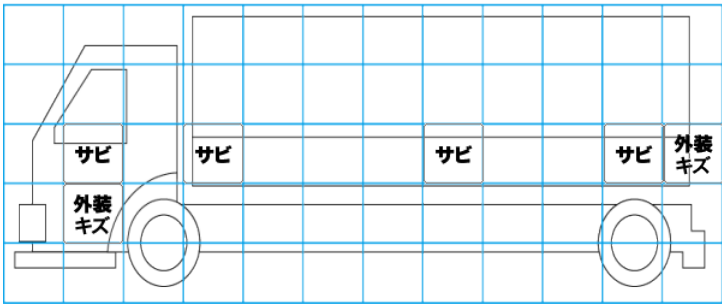
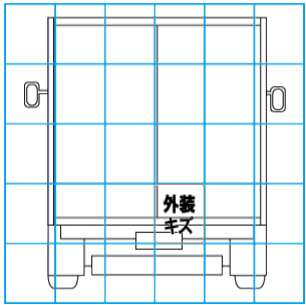
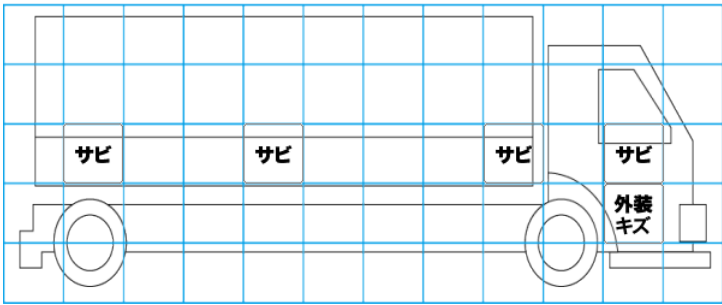
| 外装状態 | | | |
| キャブコーション | フレーム番号 | フレームのさび | 飛石 |
| 有 | 一部不鮮明 | 中 | 点傷有 |

| 【外装】 | | | | 【ボデー内】 | | | | | | |
| 外装<br>キズ | 外装<br>へこみ | うき | 曲がり | サビ | 補修跡 | 割れ | 庫内<br>キズ | 庫内<br>へこみ | 庫内<br>穴あき | 床<br>汚れ |
