車両情報				
車名	初年度登録	型式	形状	車台番号
三菱ふそう	令和 1年8月	2PG-FV74HZ	冷凍パン	FV74HZ-500312
走行	馬力	シフト	ブレーキ	ボディ内寸
534,607km	428PS/315KW	A/T シフトパイロット	エア	長: 9,280 mm 幅: 2,270 mm 高: 2,210 mm 門高: 2,210 mm

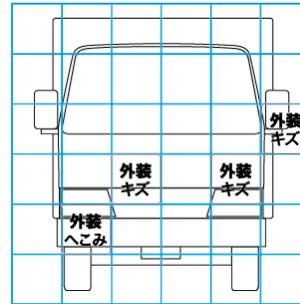
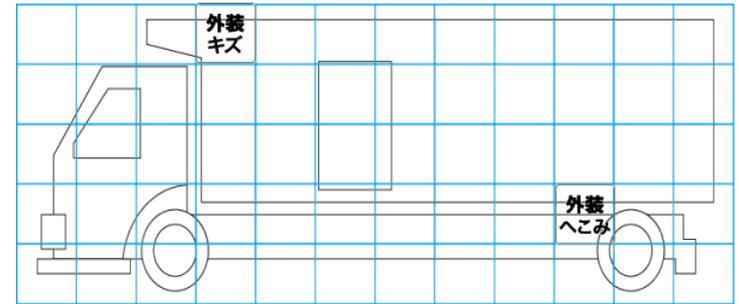
【外装】

外装状態			
キャブコーション	フレーム番号	フレームのさび	飛石
有	確認済	無	点傷有

外装キズ	外装へこみ	うき	曲がり	サビ	補修跡	割れ	庫内キズ	庫内へこみ	庫内穴あき	床汚れ
------	-------	----	-----	----	-----	----	------	-------	-------	-----
