| 車両情報 | | | | |
| いすゞ | 平成29年6月 | TKG-NPR85YN | スライドダンプ | NPR85Y-7016088 |

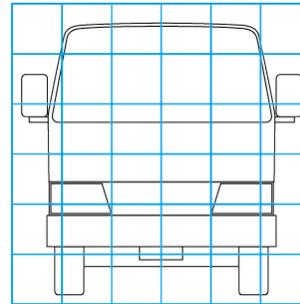
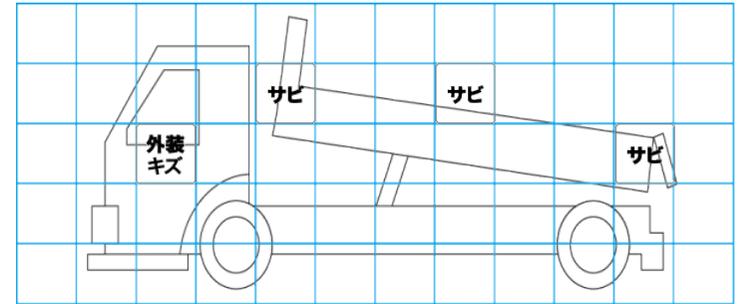
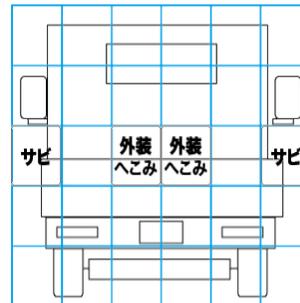
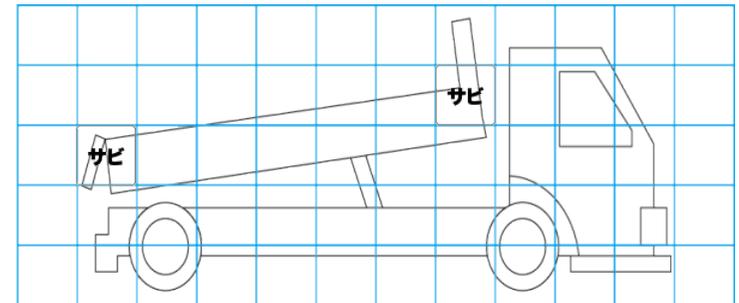
| 外装状態 | | | |

**特記事項** キャブ内キズ、汚れ。キャブルーフヘコミ。  
エンジンキー2本(内キーレス1本)。  
**記録簿** 有 (H30/3、R2/9~R4/6、R6/1、R6/4)

| 上物仕様 | | | |
|---|---|---|---|
| 【備考】 手動コボレーン(サニーホース付)。ラジコン付(スライド用)。前方マルカンフッカー対。リアアオリロックピン付。サニーホース破れ。床板サビ、ヘコミ。前立てサビ、凹み。リアアオリ凹み。作動油タンク滲み。 | | | |

| 外装状態 | | | |
|---|---|---|---|
| キャブコーション | フレーム番号 | フレームのさび | 飛石 |
| 有 | 確認済 | 小 | 点傷有 |
