| 車 両 情 報 | | | | | |
| 日野 | 平成29年12月 | TKG-FC9JKA | 冷凍パン | FC9JKA-23818 | |

| 上物仕様 | | | |
| 冷凍パン | トランテックス | 「V227B32」 | 平成29年 |

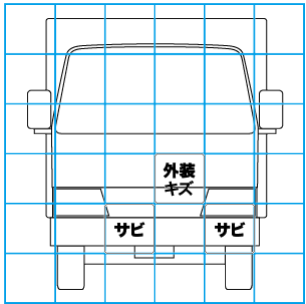
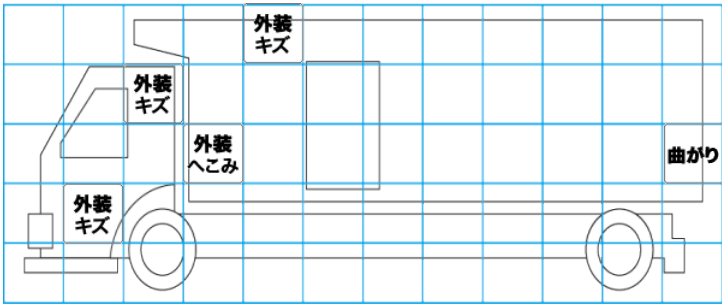
【外装】

特記事項 キャブ内キズ・汚れ、インパネポケット欠品、R58/23、452760km時クラッチオーバーホール済み（記録簿あり）。  
エンジンキ-3本、ボディキ-3本、燃料タンクキ-2本。

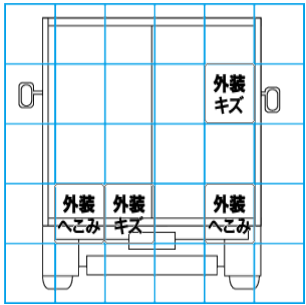
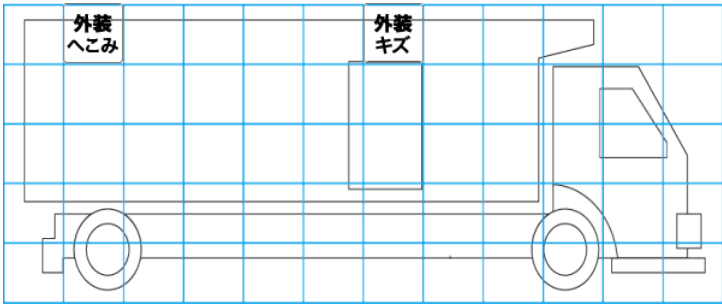
【ボデー内】

| 上物仕様 | | | |
|---|---|---|---|
| 【備考】断熱材：サイド75mmリヤ75mm、ラッシングレール2段、水抜き穴前方1対、左サイド扉（スライド式）<br>庫内灯3ヶ、間仕切り付。 | | | |
