車両情報				
車名	初年度登録	型式	形状	車台番号
UDトラックス	令和3年2月	2PG-BRR90T2	冷凍パン	BRR90-7002095
走行	馬力	シフト	ブレーキ	ボディ内寸
280,599km	240PS/177KW	M/T 6速	エア	長: 6,200 mm 幅: 2,260 mm 高: 2,260 mm 門高: 2,250 mm

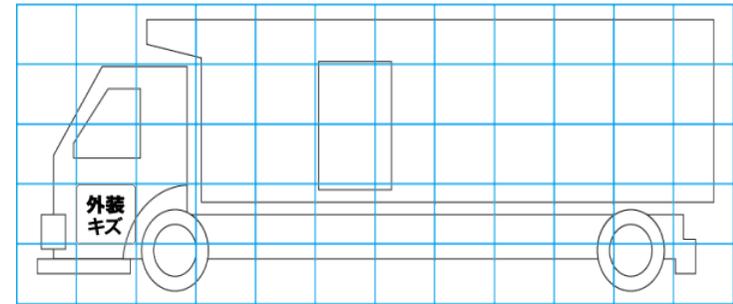
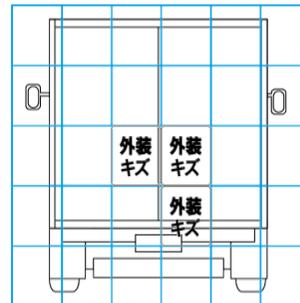
外装状態			
キャブコーション	フレーム番号	フレームのさび	飛石
有	確認済	小	点傷有

【外装】				【ボデー内】									
外装キズ	外装へこみ	うき	曲がり	サビ	補修跡	割れ	庫内キズ	庫内へこみ	庫内穴あき	床汚れ
