| 車両情報 | | | | |
| 日野 | 令和 2年3月 | TPG-XZU712M | 冷凍バン | XZU712-0003618 |

特記事項 \*登録遅れの為シャシ・ボデーは同年式です\*    キャブ内、キズ汚れ。  
フロントバンパー曲がり、右ドア干渉有り。  
エンジンキー1本(キーレス)。ボディキー1本。燃料タンクキー1本。

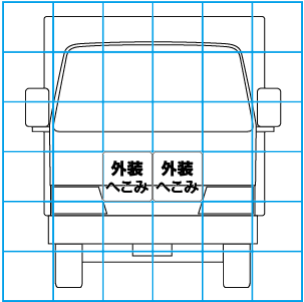
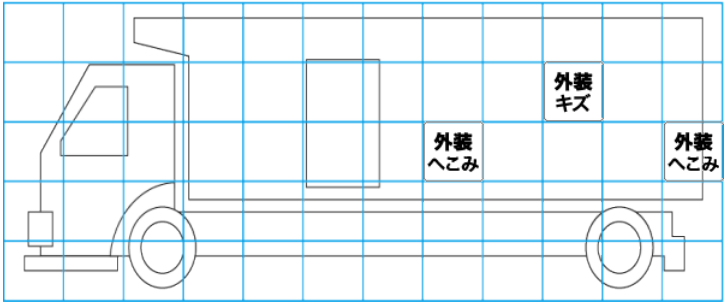
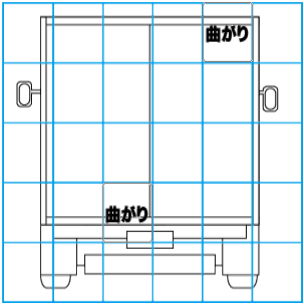
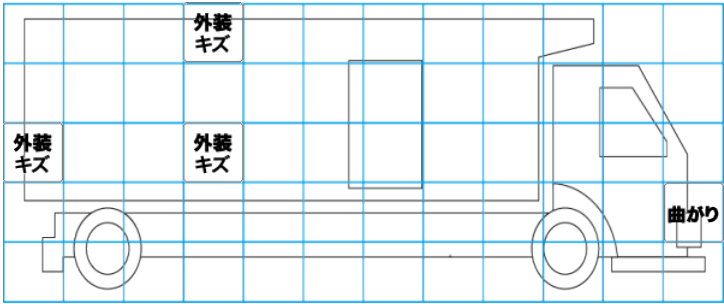
【外装】

| 上物仕様 | | | |
|---|---|---|---|
| 【備考】断熱サイト50mm、リヤ50mm。ラッヅグレール2段。水抜き穴前方1対。バレータイト付。庫内灯2ケ。片側サイト扉(スライド式)。保冷材付。間仕切り付き。    リヤ水切り曲がり。床板入。リヤ扉曲がり。バレータイト 右側外れ。 | | | |

| 外装状態 | | | |
|---|---|---|---|
| 有 | 確認済 | 小 | 点傷有 |

| 外装キズ | 外装へこみ | うき | 曲がり | サビ | 補修跡 | 割れ | 庫内キズ | 庫内へこみ | 庫内穴あき | 床汚れ |
