車両情報				
車名	初年度登録	型式	形状	車台番号
いすゞ	平成19年9月	PKG-FSR34S2	幌付平ボディ	FSR34-7000198
走行	馬力	シフト	ブレーキ	ボディ内寸
303,566km	240PS/177KW	M/T 6速	エア	長: 6,210 mm 幅: 2,300 mm 高: 1,950 mm 門高: 1,380 mm

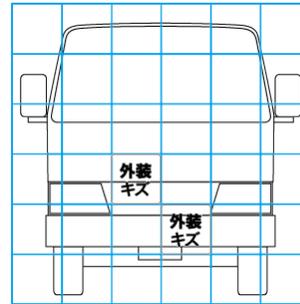
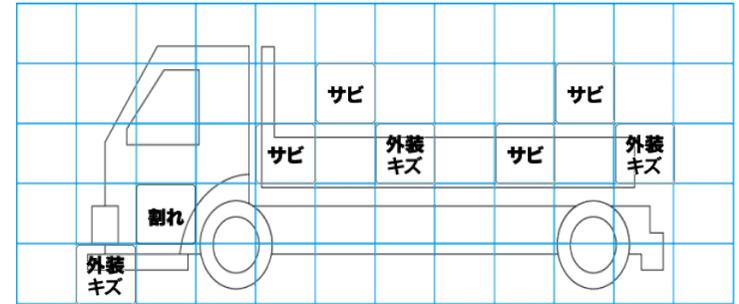
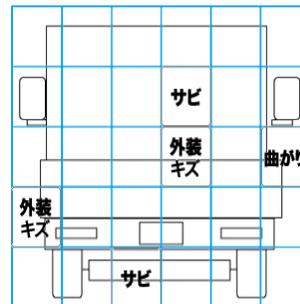
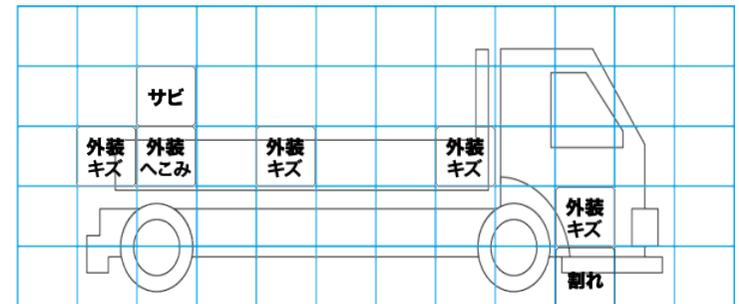
**特記事項** \*家畜運搬車  
 キャブ内、キズ、汚れ。インパネポケット欠品。サイドブレーキカバー割れ。キャブ補修塗装有り。左ドアフェンダーカバー割れ。右ステップスカート割れ。  
 アイドリングストップ付き。  
 エンジンキー3本。燃料タンクキー2本。  
**記録簿** 有 (H19/12~R5/9)

上物仕様			
上物名	メーカー	型式「製造番号」	年式
家畜運搬車	マルヤマシャタイ		
【備考】 *家畜運搬車 *作業灯2ケ(1ケ不灯)。仕切り扉3セット。前立てベンチレーター3ケ。門口上部腐食穴有り。幌シート破れ、雨漏り有り。リヤ代台枠腐食穴有り。			
【備考】			
【備考】

外装状態			
キャブコーション	フレーム番号	フレームのさび	飛石
有	確認済	中	点傷有
