車両情報				
車名	初年度登録	型式	形状	車台番号
三菱ふそう	平成27年12月	TKG-FK71F	アルミウイング	FK71F-587036
走行	馬力	シフト	ブレーキ	ボディ内寸
719,943km	240PS/177KW	M/T 6速	エア	長: 6,290 mm 幅: 2,380 mm 高: 2,320 mm 門高: 2,220 mm

上物仕様			
上物名	メーカー	型式「製造番号」	年式
アルミウイング	日本フルハーフ	DMS 「WG-H3575」	平成27年
【備考】 ラッシングレール2段。鳥居形引き出しフック5対。庫内灯3ケ。サイドバンパー左右曲がり。看板文字跡あり。			
パワーゲート/跳ね上げゲート	日本フルハーフ	HB3A 「G5-H0451」	平成27年
【備考】 PG寸法: 全長1590mm 全幅2310mm 有効長1300mm 有効幅2185mm。庫内リモコン付。最大荷重1000kg。			
【備考】

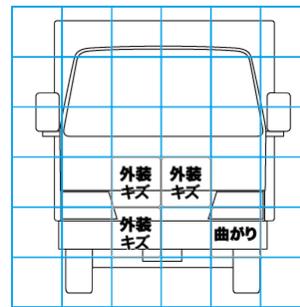
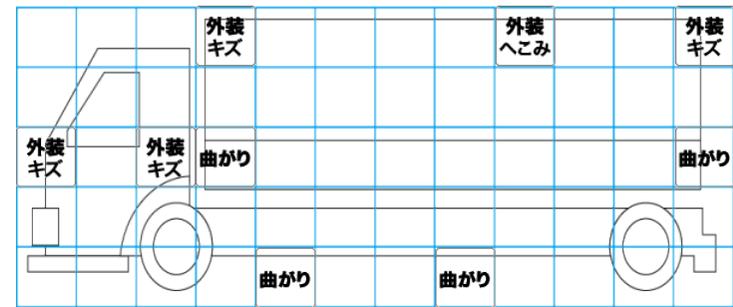
【外装】

外装状態			
キャブコーション	フレーム番号	フレームのさび	飛石
有	確認済	無	飛石有(リペア可)

外装キズ	外装へこみ	うき	曲がり	サビ	補修跡	割れ	庫内キズ	庫内へこみ	庫内穴あき	床汚れ
------	-------	----	-----	----	-----	----	------	-------	-------	-----
