車両情報				
車名	初年度登録	型式	形状	車台番号
いすゞ	平成29年1月	TPG-NLR85AR	平ボディ	NLR85-7027553
走行	馬力	シフト	ブレーキ	ボディ内寸
141,446km	150PS/110KW	A/T スムーサー	ハキューム	長: 4,350 mm 幅: 1,810 mm 高: 380 mm 門高: mm

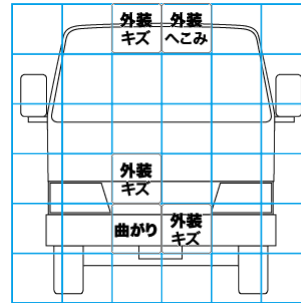
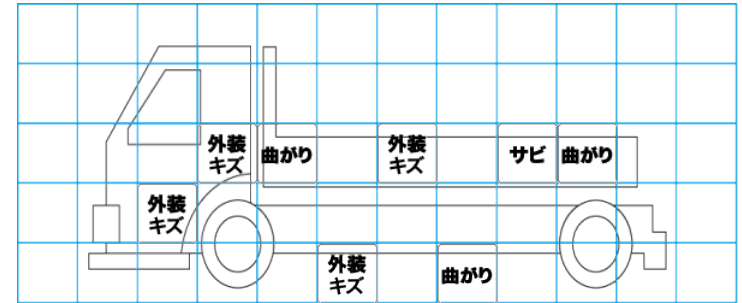
【外装】

特記事項 キャブ内、キズ、汚れ。ルーフキズ、ヘコミ。
エンジンキー1本（スペア無）。

外装状態			
キャブコーション	フレーム番号	フレームのさび	飛石
有	確認済	無	点傷有

外装キズ	外装へこみ	うき	曲がり	サビ	補修跡	割れ	庫内キズ	庫内へこみ	庫内穴あき	床汚れ
------	-------	----	-----	----	-----	----	------	-------	-------	-----

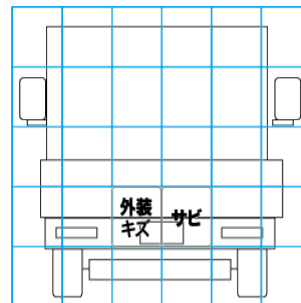
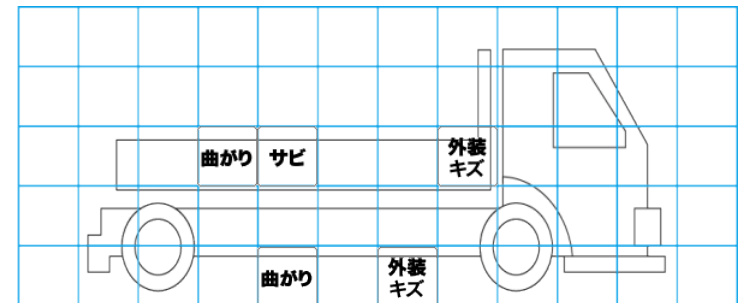
【ボデー内】

上物仕様			
上物名	メーカー	型式「製造番号」	年式
平ボディ	完成車		平成29年
【備考】床板2重張り。左右アオリ曲がり。左前プロテクター曲がり。			
【備考】			
【備考】
