車両情報				
車名	初年度登録	型式	形状	車台番号
日野	平成29年1月	TKG-XZU710M	平ボディ	XZU710-0021436
走行	馬力	シフト	ブレーキ	ボディ内寸
71,952km	136PS/100KW	A/T	ハキューム	長: 4,340 mm 幅: 2,080 mm 高: 360 mm 門高: mm

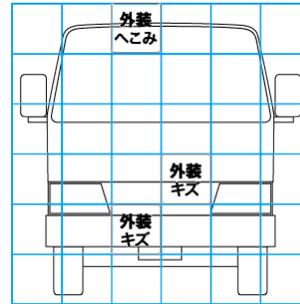
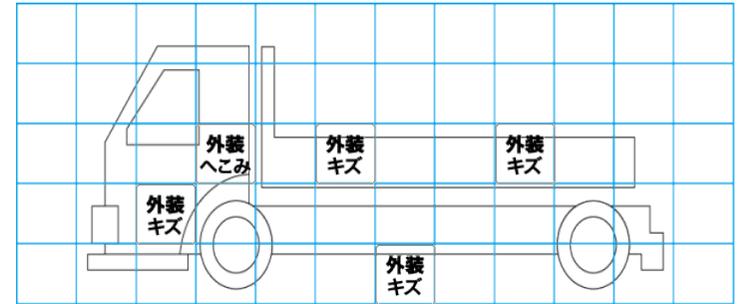
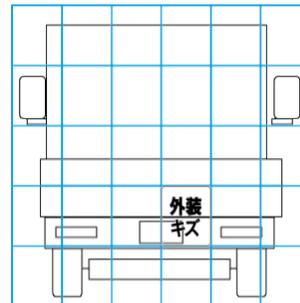
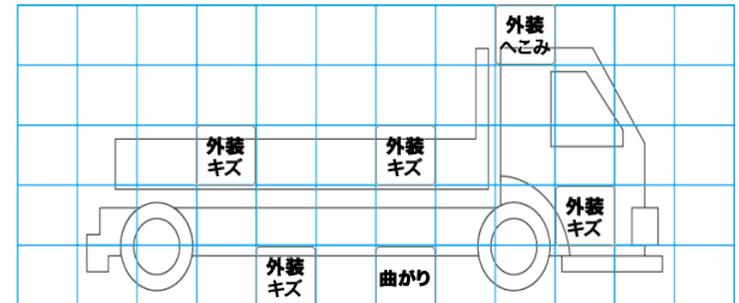
【外装】

特記事項 キャブ内キズ・汚れ。アイドリングストップ付。ルーフ凹み。
エンジンキー1本（スベアー無）。

上物仕様			
上物名	メーカー	型式「製造番号」	年式
平ボディ	完成品		
【備考】床板二重張り（前方腐食有）。煽り内張割れ。			
【備考】			
【備考】

外装キズ	外装へこみ	うき	曲がり	サビ	補修跡	割れ	庫内キズ	庫内へこみ	庫内穴あき	床汚れ
------	-------	----	-----	----	-----	----	------	-------	-------	-----
