車両情報				
車名	初年度登録	型式	形状	車台番号
日野	平成27年3月	TKG-FD7JLAG	アルミウイング	FD7JLA-16817
走行	馬力	シフト	ブレーキ	ボディ内寸
681,561km	240PS/177KW	M/T 6速	エア	長: 6,270 mm 幅: 2,400 mm 高: 2,410 mm 門高: 2,330 mm

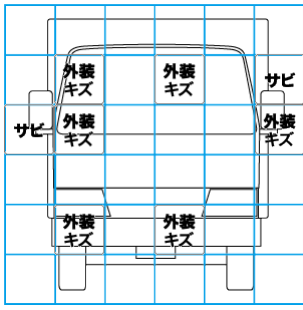
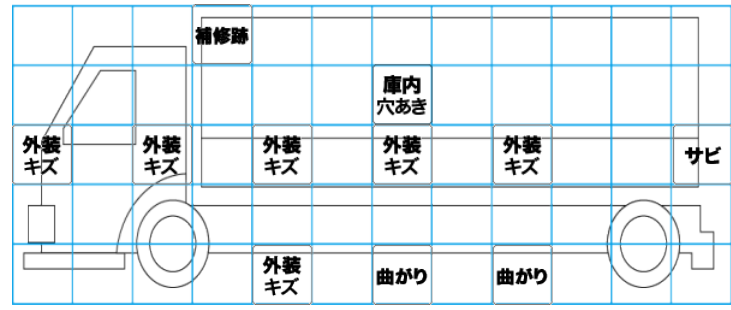
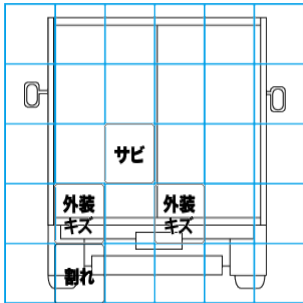
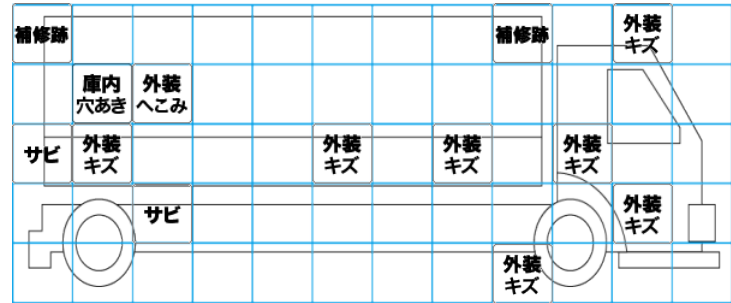
外装状態			
キャブコーション	フレーム番号	フレームのさび	飛石
有	確認済	小	飛石有(リペア不可)

【外装】					【ボデー内】					
外装キズ	外装へこみ	うき	曲がり	サビ	補修跡	割れ	庫内キズ	庫内へこみ	庫内穴あき	床汚れ
