車両情報				
車名	初年度登録	型式	形状	車台番号
日野	平成20年10月	BKG-FN1AWXA	幌ウイング	FN1AWX-10964
走行	馬力	シフト	ブレーキ	ボディ内寸
268,708km	320PS/235KW	M/T 7速	エア	長: 9,960 mm 幅: 2,390 mm 高: 2,470 mm 門高: mm

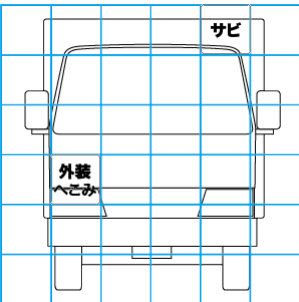
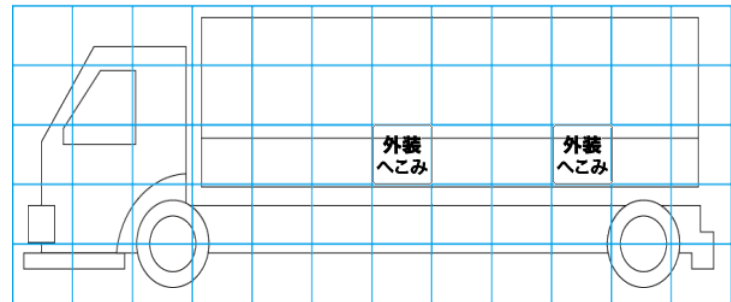
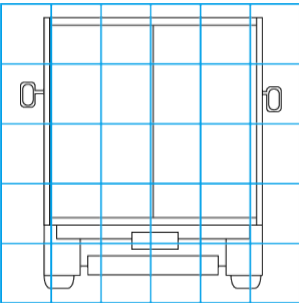
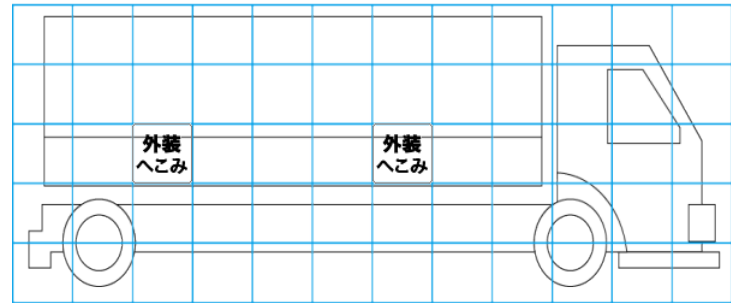
上物仕様			
上物名	メーカー	型式「製造番号」	年式
幌ウイング	トランテックス	0809 「4KT3116」	平成20年9月
【備考】 幌ウイング、オーバーハング左右足掛けステップ、床板腐食有り、荷箱前側雨漏れ跡有り			
【備考】			
【備考】

外装状態			
キャブコーション	フレーム番号	フレームのさび	飛石
有	確認済	小	無

- 【外装】
- 外装キズ
 - 外装へこみ
 - うき
 - 曲がり
 - サビ
 - 補修跡
 - 割れ
- 【ボデー内】
- 庫内キズ
 - 庫内へこみ
 - 庫内穴あき
 - 床汚れ
