車両情報				
車名	初年度登録	型式	形状	車台番号
日野	令和 1年3月	2PG-FW1AHG	アルミウイング	FW1AH-107997
走行	馬力	シフト	ブレーキ	ボディ内寸
569.737km	380PS/279KW	M/T 7速	エア	長: 9,670 mm 幅: 2,400 mm 高: 2,670 mm 門高: 2,580 mm

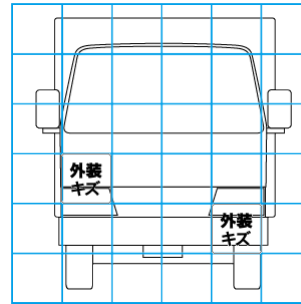
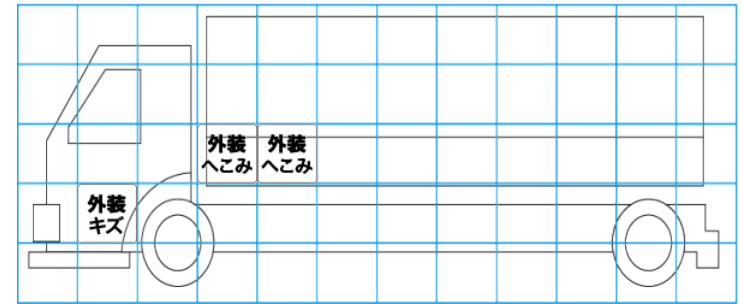
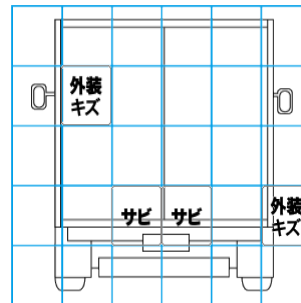
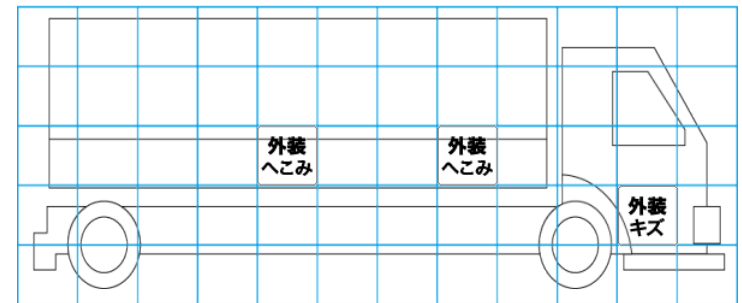
特記事項 キャブ内キズ・汚れ。クルーズコントロールスイッチ不良。メーター液晶操作スイッチ不良。
 インパネポケット欠品。リヤステップ曲がり。
 エンジンキー3本、ボデーキー2本(固着使用不可)、尿素タンクキー2本。
記録簿 無○

外装状態			
キャブコーション	フレーム番号	フレームのさび	飛石
有	確認済	小	飛石有(リペア 不可)

【外装】					【ボデー内】					
外装キズ	外装へこみ	うき	曲がり	サビ	補修跡	割れ	庫内キズ	庫内へこみ	庫内穴あき	床汚れ
