| 車両情報 | | | | |
| いすゞ | 令和 1年8月 | 2PG-CYL77C | アルミウイング | CYL77C-7002179 |

| 上物仕様 | | | |
|--|---|---|---|
| アルミウイング | 日本フルハーフ | DKL<br>「W8KG535」 | 令和 1年 |

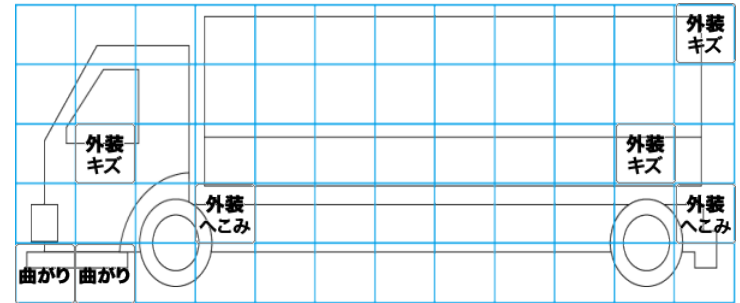
【外装】

特記事項 キャブ内キズ・汚れ。アイドリングストップ付き。キャブ塗装有り(青-白)。インパネポケット欠品。助手席ステップブラケット曲がり。安全窓ガラス傷有り。シガーライター、ソケットごと欠品。右テールレンズひび。エンジンキー1本(キーレス付き)。ボディキー1本。

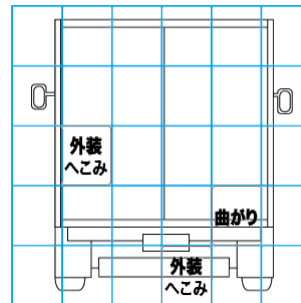
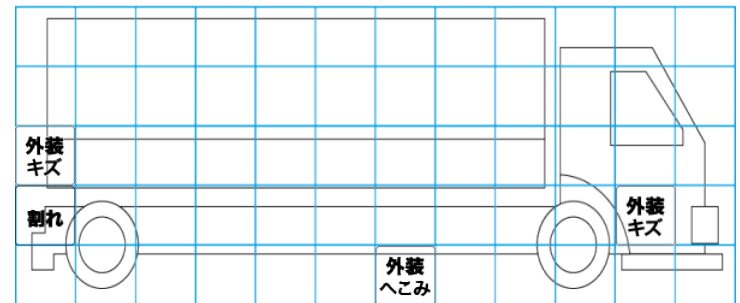
【ボデー内】

| 上物仕様 | | | |
|--|---|---|---|
| 【備考】ラッシングレール2段。鳥居型引出しフック9対。庫内灯5ケ。庫内内張り割れ、穴あき。ボディ看板跡有り。右観音扉、扉とヒンジ曲がり。 | | | |
