車両情報				
車名	初年度登録	型式	形状	車台番号
日野	平成26年11月	QPG-FN1AWDA	幌ウイング	FN1AWD-10309
走行	馬力	シフト	ブレーキ	ボディ内寸
756,089km	320PS/235KW	M/T 7速	エア	長: 9,960 mm 幅: 2,390 mm 高: 2,470 mm 門高: mm

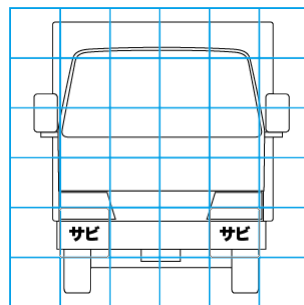
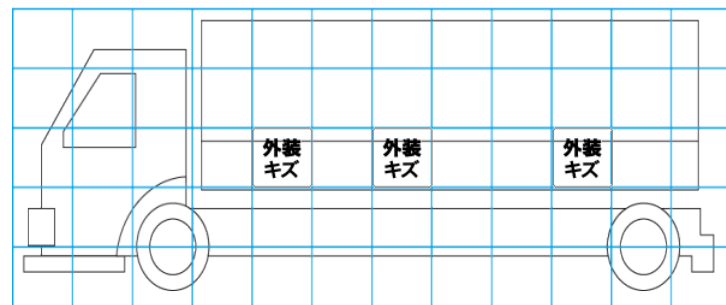
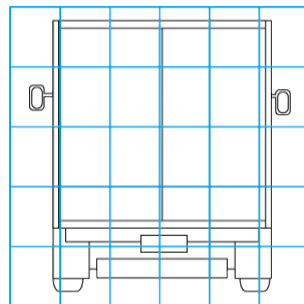
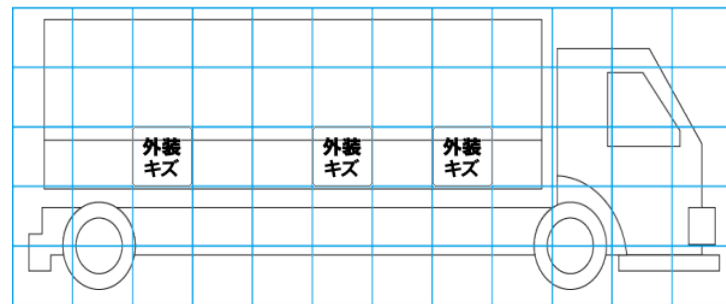
外装状態			
キャブコーション	フレーム番号	フレームのさび	飛石
有	確認済	小	無

上物仕様			
上物名	メーカー	型式「製造番号」	年式
幌ウイング	トランテックス	1410 「4KZ3041-03」	平成26年11月
【備考】 幌ウイング。アオリ内側キズ多数。オーバーハング左右足掛けステップ。リヤ壁雨漏り跡有り。			
【備考】			
【備考】

【外装】					【ボデー内】					
外装キズ	外装へこみ	うき	曲がり	サビ	補修跡	割れ	庫内キズ	庫内へこみ	庫内穴あき	床汚れ
