車両情報				
車名	初年度登録	型式	形状	車台番号
三菱ふそう	令和 3年8月	2PG-FS75HZ	アルミウイング	FS75HZ-530057
走行	馬力	シフト	ブレーキ	ボディ内寸
217,891km	394PS/290KW	A/T シフトパイロット 12速	エア	長: 9,600 mm 幅: 2,400 mm 高: 2,660 mm 門高: 2,570 mm

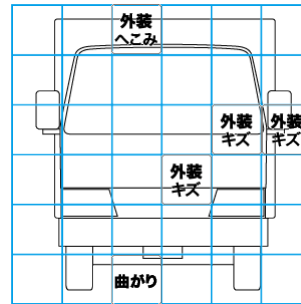
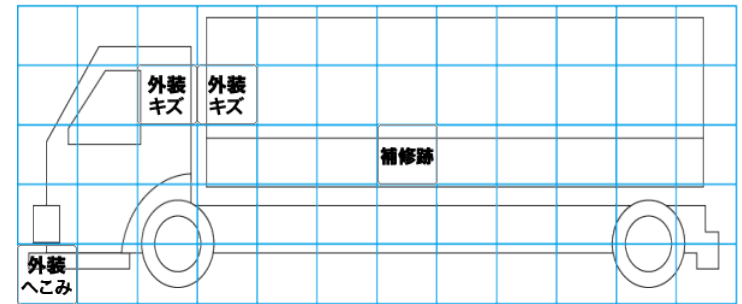
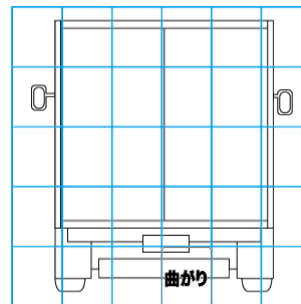
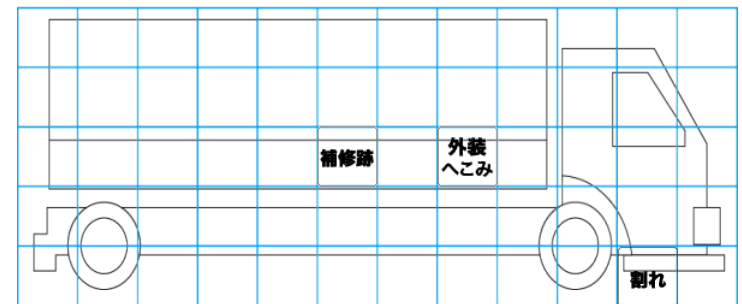
外装状態			
キャブコーション	フレーム番号	フレームのさび	飛石
有	確認済	無	飛石有(リペア可)

【外装】					【ボデー内】					
外装キズ	外装へこみ	うき	曲がり	サビ	補修跡	割れ	庫内キズ	庫内へこみ	庫内穴あき	床汚れ
