| 車両情報 | | | | |
| いすゞ | 令和 1年9月 | 2PG-CYJ77C | アルミウイング | CYJ77C-7009051 |

| 上物仕様 | | | |
| アルミウイング | 日本フルハーフ | DKL<br>[W8KJ317] | 令和 1年8月 |

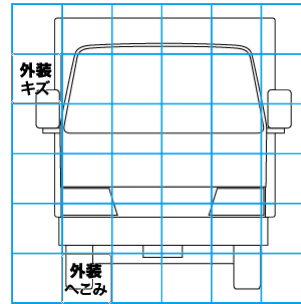
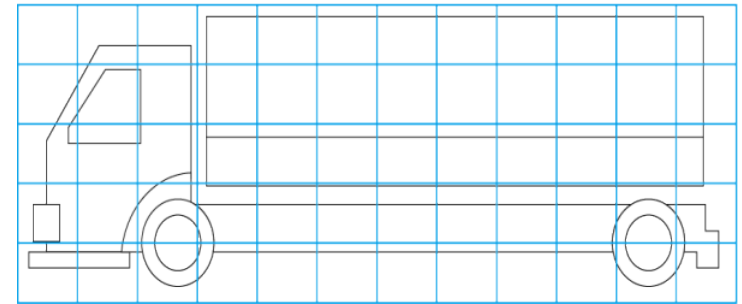
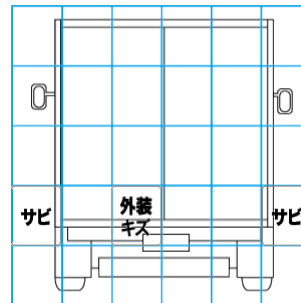
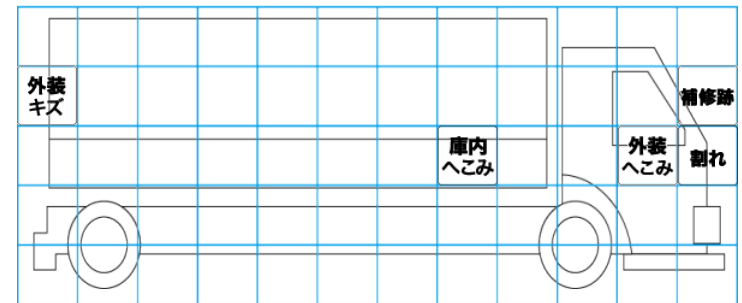
特記事項 ドアロック付きリモコンエンジンキー1本、エンジンキー2本、アドブルータンクキー2本、ボデーキー3本、燃料タンクキー前後2本ずつ、右フロントコーナーパネル破損、ナンバー灯不灯、車幅灯不灯箇所有(LED)(12/11スベアキー車載済内山)

| 上物仕様 | | | |
|--|---|---|---|
| 【備考】 ラッシングレール2段、庫内灯4ケ、引出しフック9対、ステンレス工具箱、庫内床汚れ、穴開き有・キズ、内張り汚れ・キズ有。 | | | |

| 外装状態 | | | |
|---|---|---|---|
| 有 | 確認済 | 無 | 飛石有(リペア可) |

| 【外装】 | | | | | 【ボデー内】 | | | | | |
|---|---|---|---|---|---|---|---|---|---|---|
| 外装キズ | 外装へこみ | うき | 曲がり | サビ | 補修跡 | 割れ | 庫内キズ | 庫内へこみ | 庫内穴あき | 床汚れ |
