車両情報				
車名	初年度登録	型式	形状	車台番号
三菱ふそう	令和 1年11月	2KG-FK65FZ	冷凍バン	FK65FZ-605016
走行	馬力	シフト	ブレーキ	ボディ内寸
398,884km	270PS/199KW	M/T 6速	エア	長: 7,320 mm 幅: 2,270 mm 高: 2,150 mm 門高: 2,100 mm

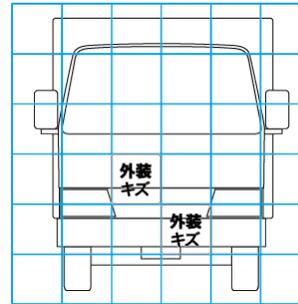
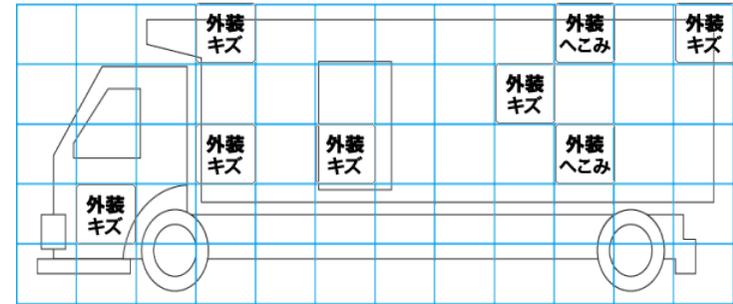
【外装】

外装キズ	外装へこみ	うき	曲がり	サビ	補修跡	割れ	庫内キズ	庫内へこみ	庫内穴あき	床汚れ
------	-------	----	-----	----	-----	----	------	-------	-------	-----
